現場検査報告書

在来サンプル様邸

下記の住宅に関して、第三者住宅検査を行った結果をご報告します。

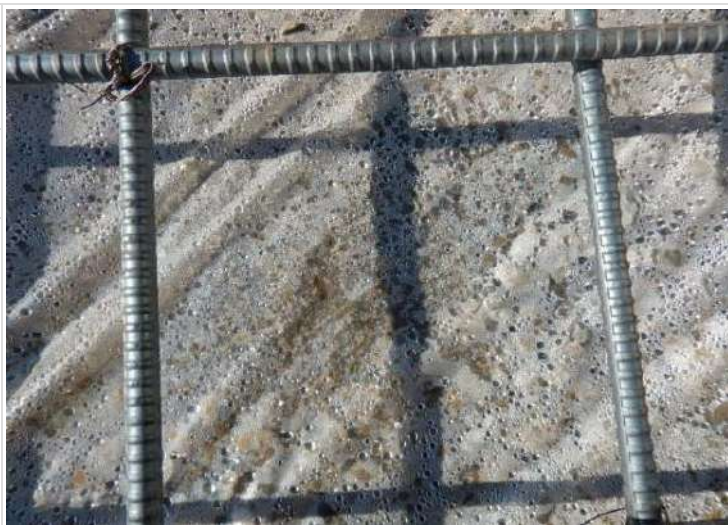
No	1-2-1
検査名	配筋検査
検査日	2022年2月21日
検査内容	配筋検査時でのチェック（在来） 地業の種類
コメント	碎石で設計図書通りの仕様、施工です。

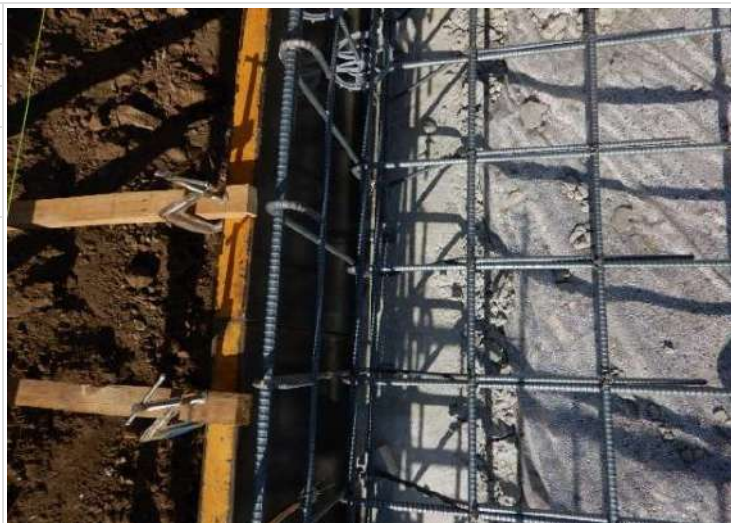
No	1-4-1
検査名	配筋検査
検査日	2022年2月21日
検査内容	配筋検査時でのチェック（在来） 捨てコンクリートの有無
コメント	フーチング部に施工されており、一般的な施工です。

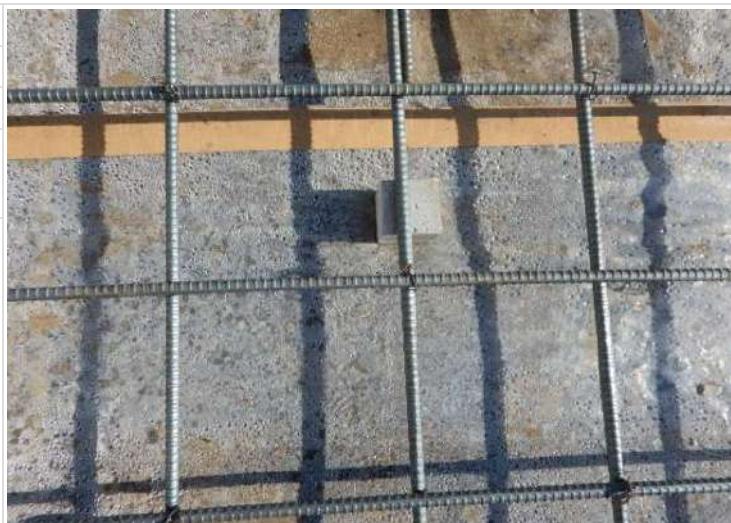
No	1-5-1
検査名	配筋検査
検査日	2022年2月21日
検査内容	配筋検査時でのチェック（在来） 転圧の状態
コメント	ランマー等で適切に転圧がされていると判断します。

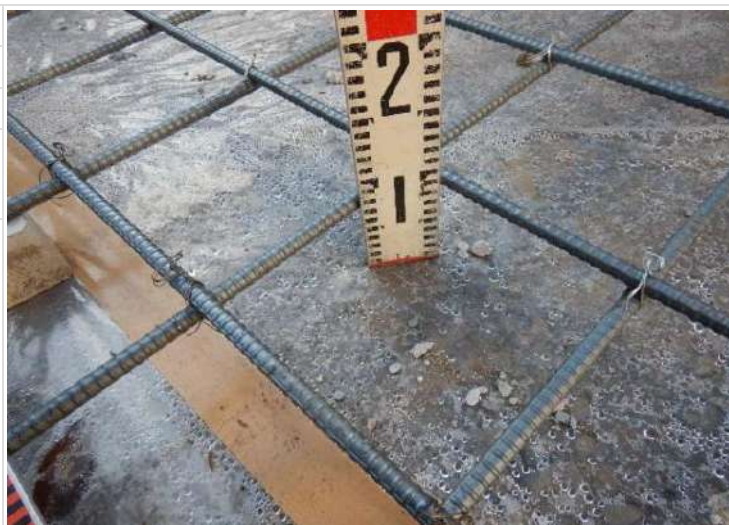
No	1-7-1
検査名	配筋検査
検査日	2022年2月21日
検査内容	配筋検査時でのチェック（在来） スラブ配筋かぶり厚④
コメント	基準法上で必要なかぶり厚が60ミリ以上取れていて適切です。

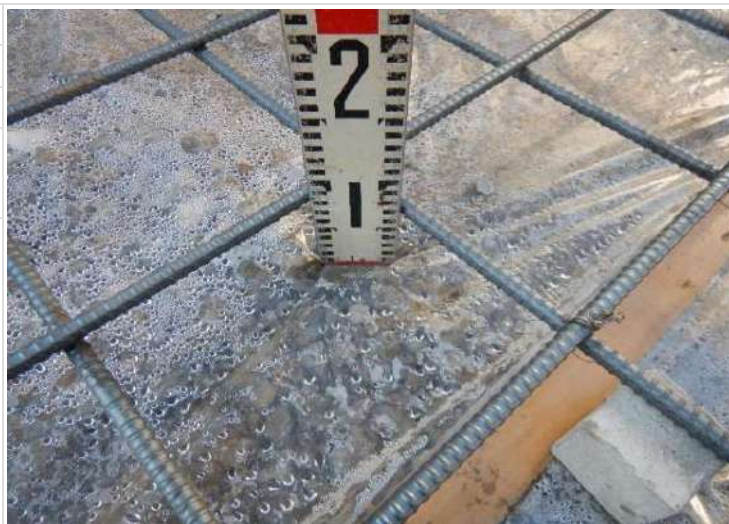
No	1-7-2
検査名	配筋検査
検査日	2022年2月21日
検査内容	配筋検査時でのチェック（在来） スラブ配筋かぶり厚④
コメント	基準法上で必要なかぶり厚が60ミリ以上取れていて適切です。

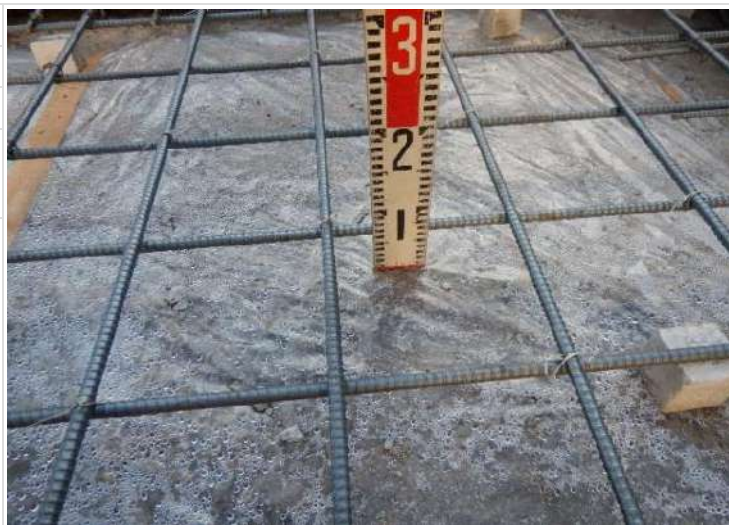
No	1-7-3
検査名	配筋検査
検査日	2022年2月21日
検査内容	配筋検査時でのチェック（在来） スラブ配筋かぶり厚④
コメント	基準法上で必要なかぶり厚が60ミリ以上取れていて適切です。

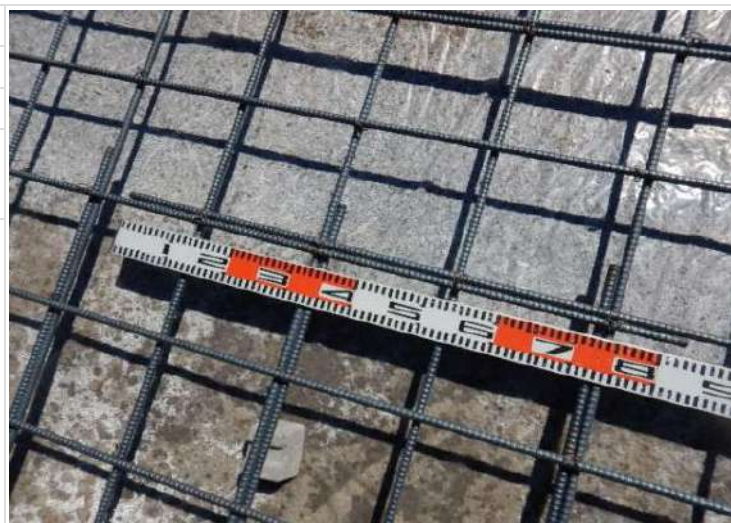
No	1-10-1
検査名	配筋検査
検査日	2022年2月21日
検査内容	配筋検査時でのチェック（在来） スラブ配筋継手長さ④
コメント	鉄筋直径の40倍以上の重なりが有り適切な施工状態です。

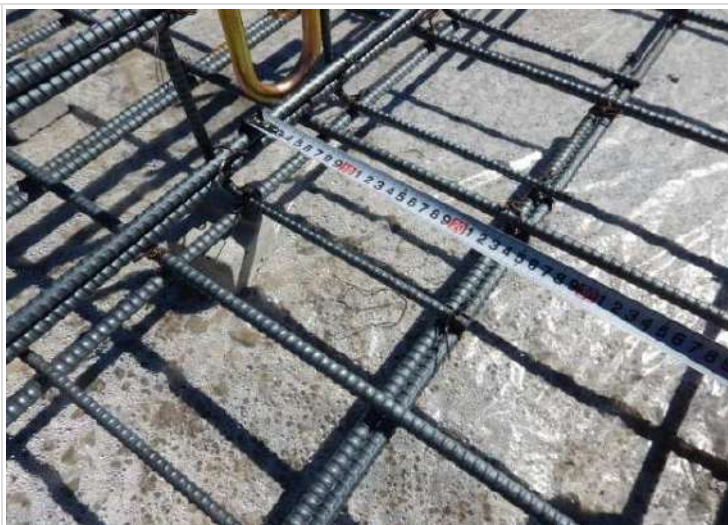
No	1-15-3
検査名	配筋検査
検査日	2022年2月21日
検査内容	配筋検査時でのチェック（在来） 立上り縦筋定着①
コメント	内部の立上り基礎で鉄筋直径の10倍以上の長さの定着で適切な施工状態です。

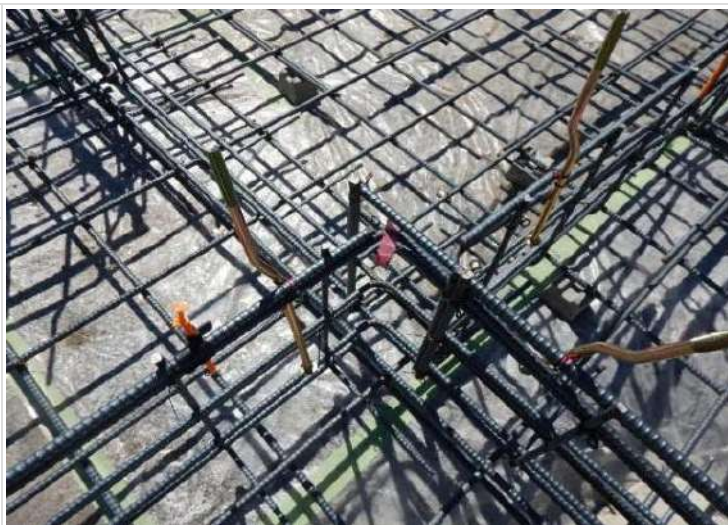
No	1-16-3
検査名	配筋検査
検査日	2022年2月21日
検査内容	配筋検査時でのチェック（在来） 立上りコーナー縦筋の太さ①
コメント	立上りコーナー部の縦筋補強に未施工箇所がありました。

No	1-16-3-1
検査名	配筋検査
検査日	2022年2月21日
検査内容	配筋検査時でのチェック（在来） 立上りコーナー縦筋の太さ①
コメント	1-16-3の是正写真です。

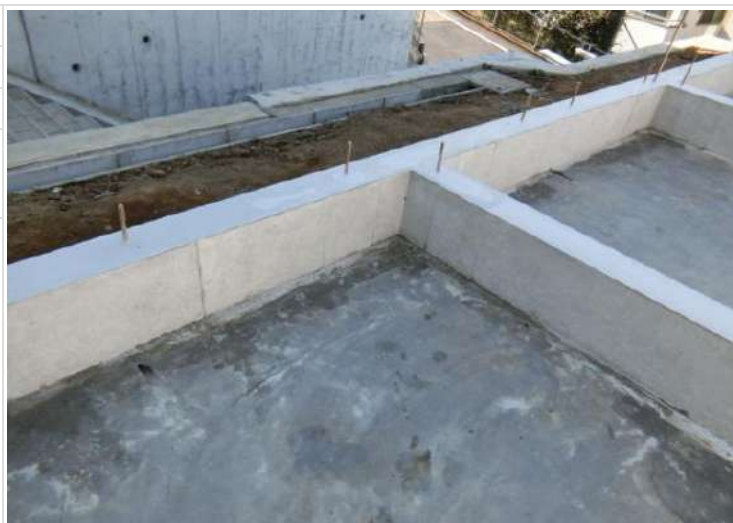
No	1-4-1
検査名	基礎完成検査
検査日	2022年2月28日
検査内容	基礎完成検査時でのチェック（在来） 基礎のクラック、欠けの有無①
コメント	構造的なクラック（ひび割れ）は見あたらず適切な施工です。

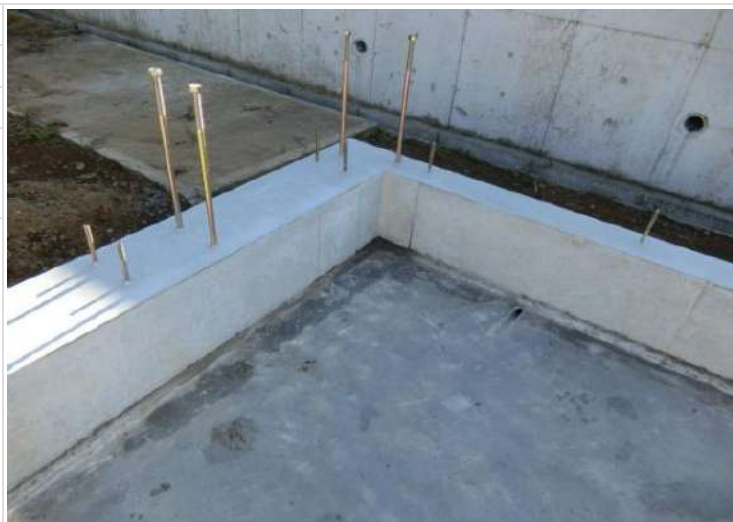
No	1-4-2
検査名	基礎完成検査
検査日	2022年2月28日
検査内容	基礎完成検査時でのチェック（在来） 基礎のクラック、欠けの有無①
コメント	構造的なクラック（ひび割れ）は見あたらず適切な施工です。

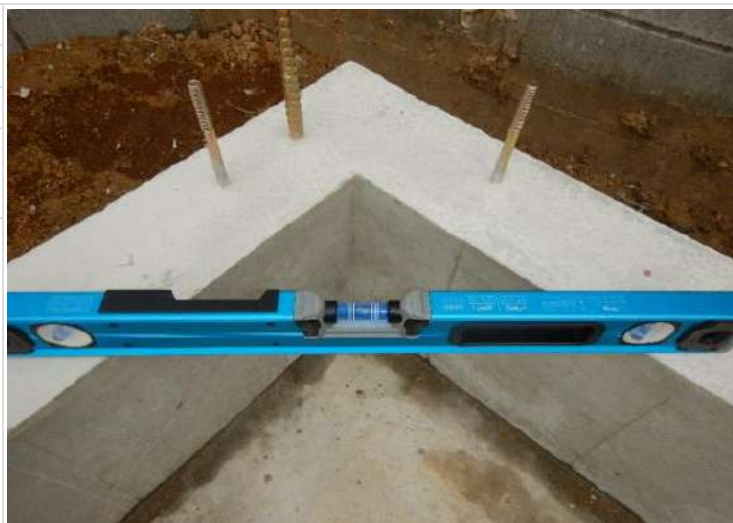
No	1-5-1
検査名	基礎完成検査
検査日	2022年2月28日
検査内容	基礎完成検査時でのチェック（在来） 基礎天端モルタル簡易水平検査
コメント	写真の水平器で見る限りほぼ傾斜がなく、良好な水平精度です。

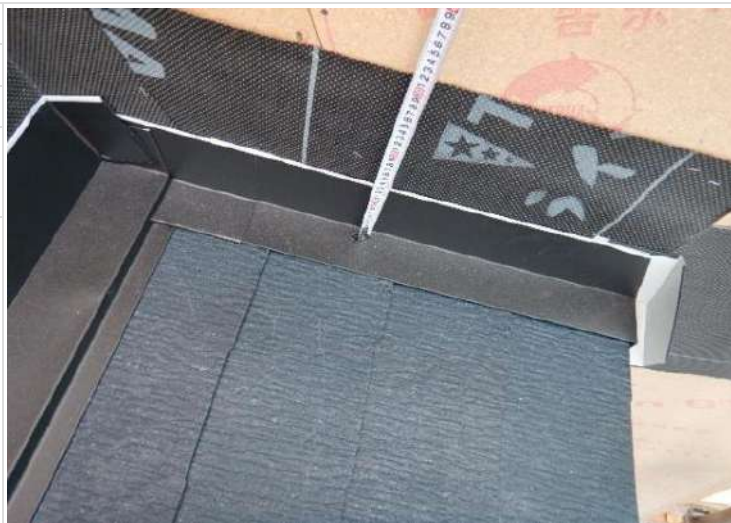
No	1-6-2
検査名	金物(屋根防水)検査
検査日	2022年3月18日
検査内容	金物(屋根防水)検査時でのチェック (在来) ルーフィングの立ち上げ高さ
コメント	立ち上げ高さが250ミリ以上あり適切な施工状態です。

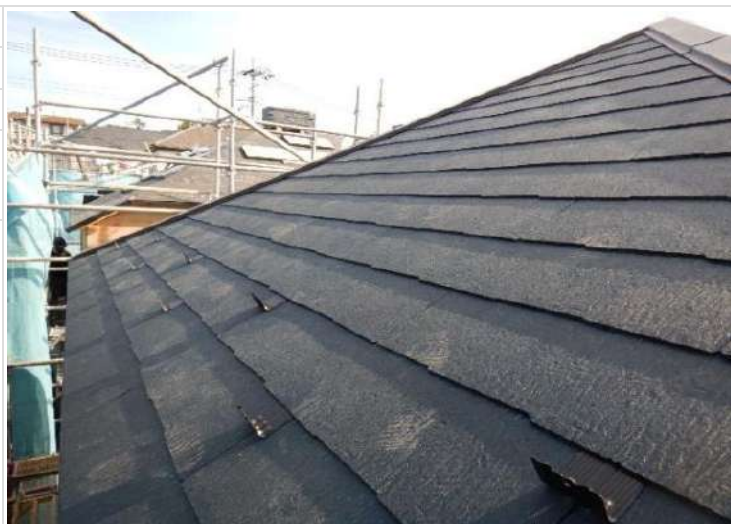
No	1-7-1
検査名	金物(屋根防水)検査
検査日	2022年3月18日
検査内容	金物(屋根防水)検査時でのチェック (在来) 屋根下地ルーフィングの施工状態
コメント	屋根下地ルーフィングの施工状態は、工程先行の為確認出来ませんでした。

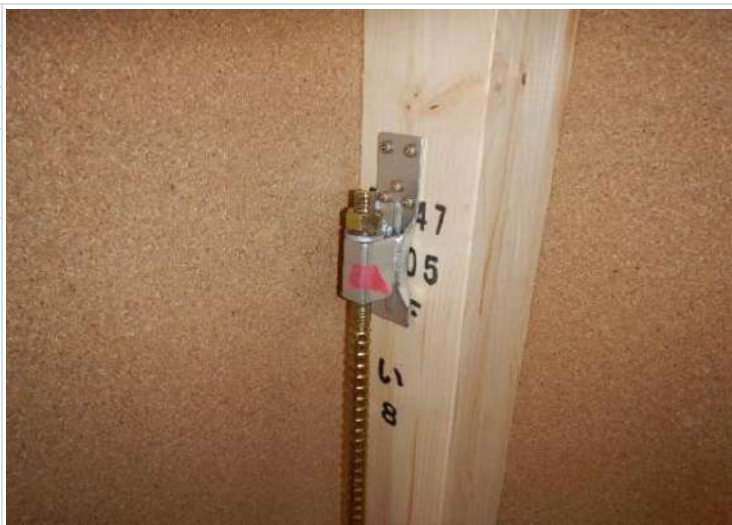
No	1-17-4
検査名	金物(屋根防水)検査
検査日	2022年3月18日
検査内容	金物(屋根防水)検査時でのチェック (在来) ホールダウン金物の施工状態①
コメント	ホールダウン金物にナットの締め忘れがありました。

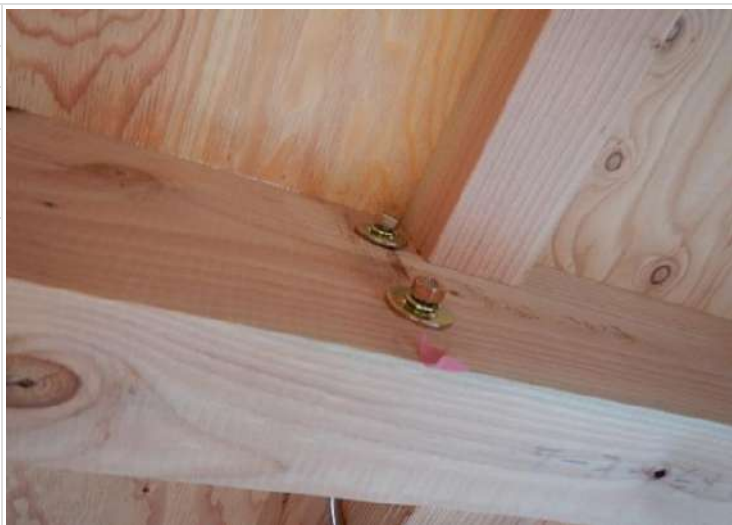
No	1-20-4
検査名	金物(屋根防水)検査
検査日	2022年3月18日
検査内容	金物(屋根防水)検査時でのチェック (在来) 羽子板、ドリフトピンの締め付け状況
コメント	羽子板ボルトにナットの締め忘れ箇所がありました。

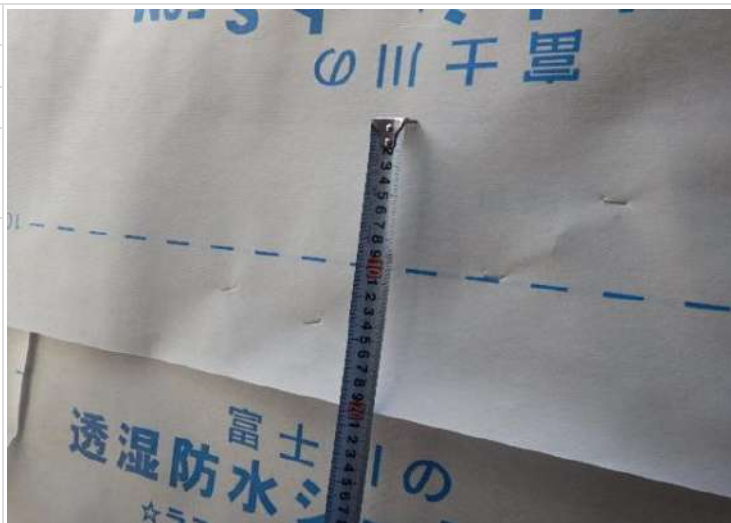
No	1-2-1
検査名	防水検査
検査日	2022年3月26日
検査内容	防水検査時でのチェック（在来） 防水シートの重なり①
コメント	上下の重ねが100ミリ以上あり適切な施工状態です。

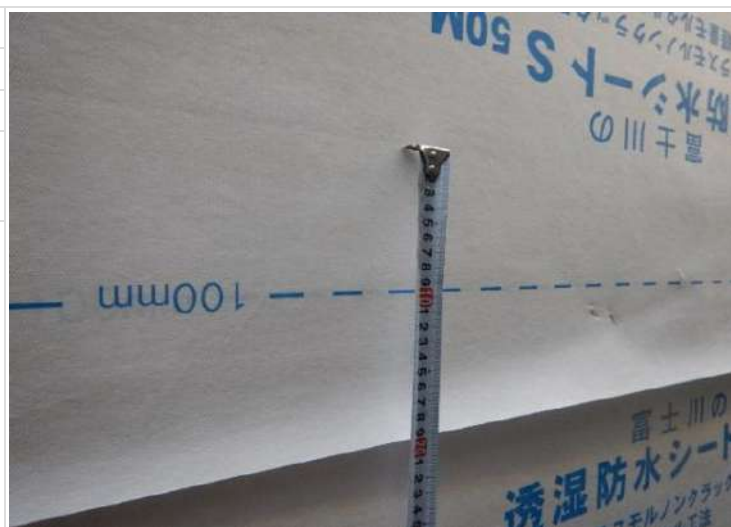
No	1-2-2
検査名	防水検査
検査日	2022年3月26日
検査内容	防水検査時でのチェック（在来） 防水シートの重なり④
コメント	上下の重ねが100ミリ以上あり適切な施工状態です。

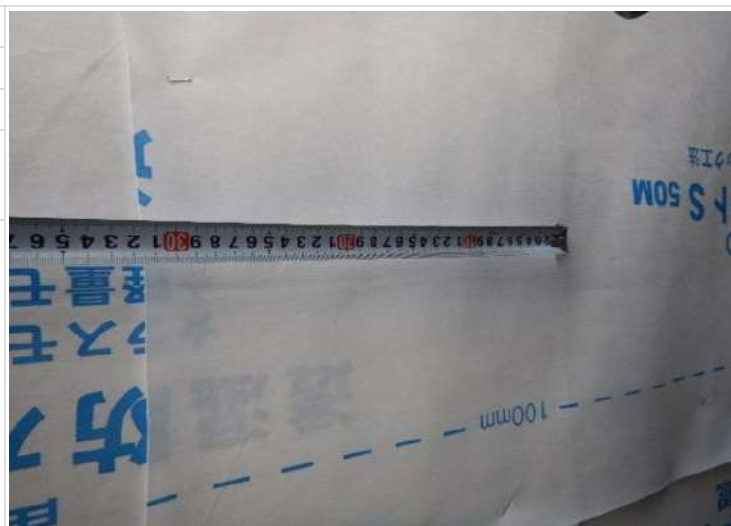
No	1-2-3
検査名	防水検査
検査日	2022年3月26日
検査内容	防水検査時でのチェック（在来） 防水シートの重なり④
コメント	左右の重ねが150ミリ以上あり適切な施工状態です。

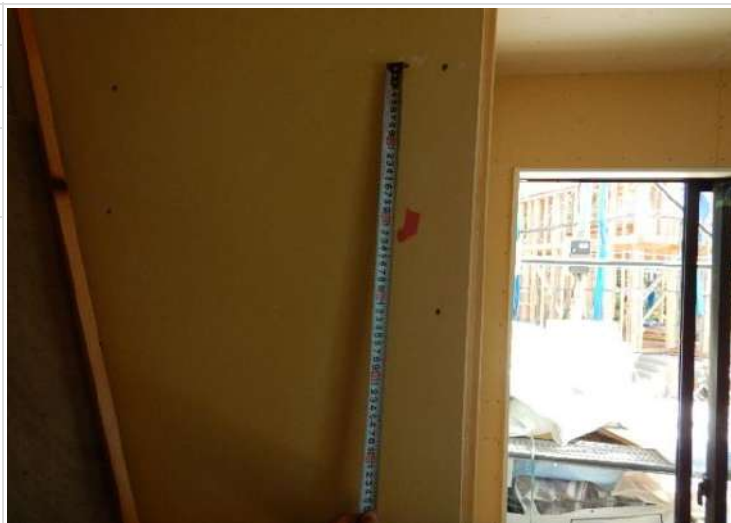
No	1-4-2
検査名	PB検査
検査日	2022年4月18日
検査内容	PB検査時でのチェック（在来） 壁プラスターボード等のビスピッチ②
コメント	壁プラスターボード等のビスピッチが広い箇所がありました。
