現場検査報告書

在来サンプル様邸

下記の住宅に関して、第三者住宅検査を行った結果をご報告します。

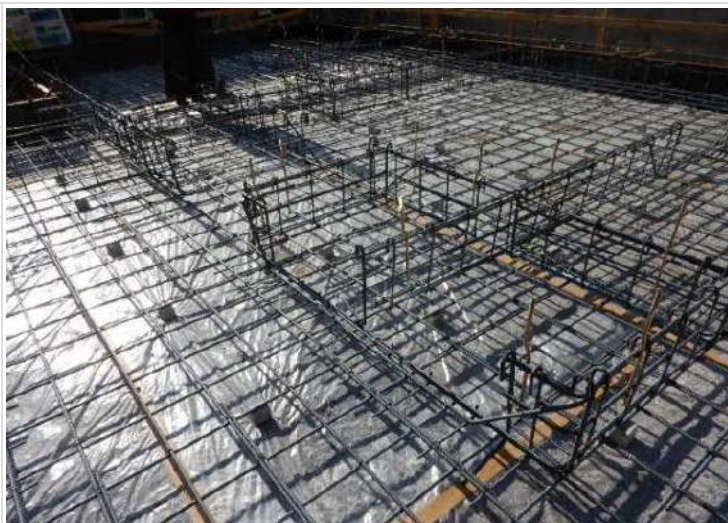
No	1-1-1
検査名	配筋検査
検査日	2022年2月21日
検査内容	配筋検査時でのチェック（在来） 基礎の仕様及び形状の確認
コメント	べた基礎形状で設計図書通りの仕様、施工です。

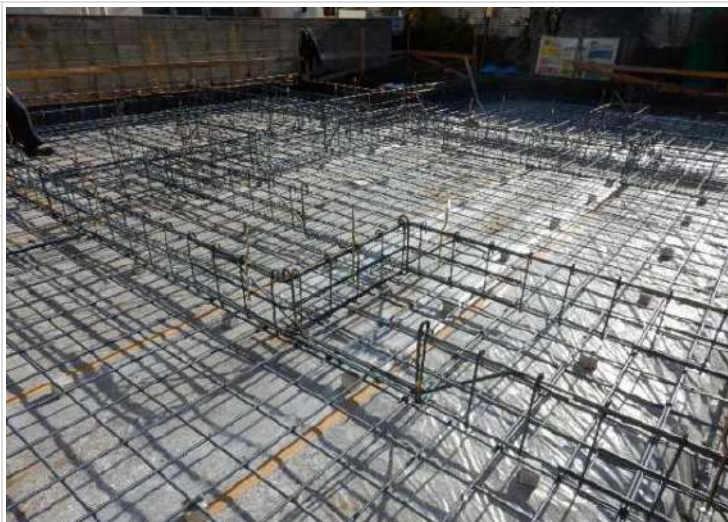
No	1-1-2
検査名	配筋検査
検査日	2022年2月21日
検査内容	配筋検査時でのチェック（在来） 基礎の仕様及び形状の確認
コメント	べた基礎形状で設計図書通りの仕様、施工です。

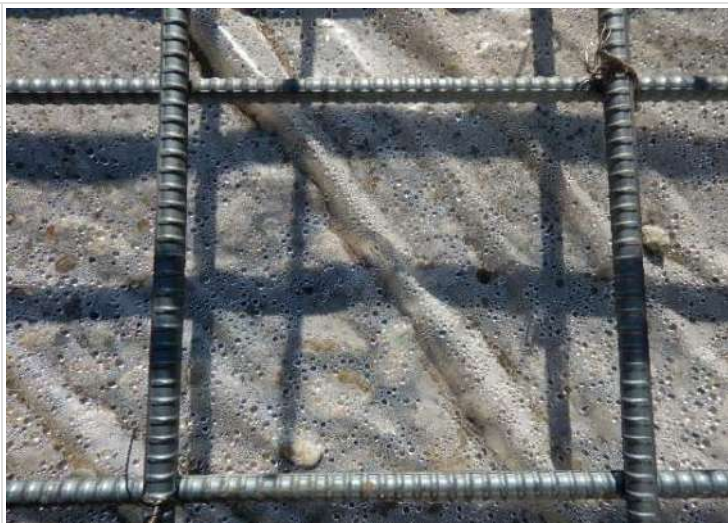
No	1-2-2
検査名	配筋検査
検査日	2022年2月21日
検査内容	配筋検査時でのチェック (在来) 地業の種類
コメント	砕石で設計図書通りの仕様、施工です。

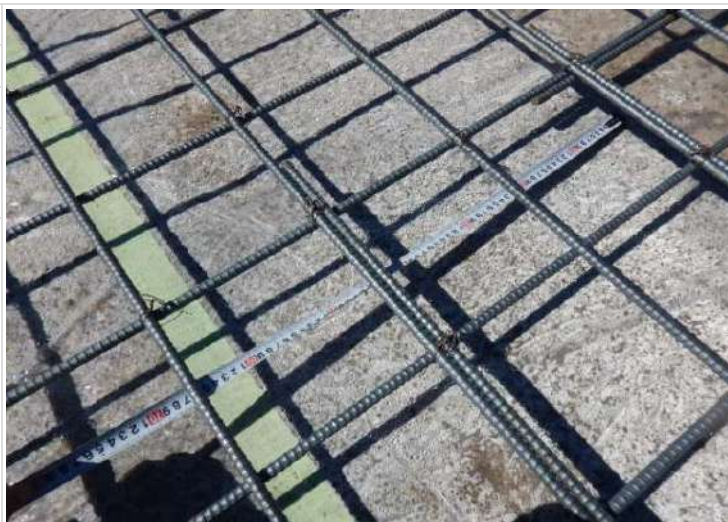
No	1-3-1
検査名	配筋検査
検査日	2022年2月21日
検査内容	配筋検査時でのチェック (在来) 防湿ビニールの施工状態
コメント	一般的な施工状態で問題有りません。

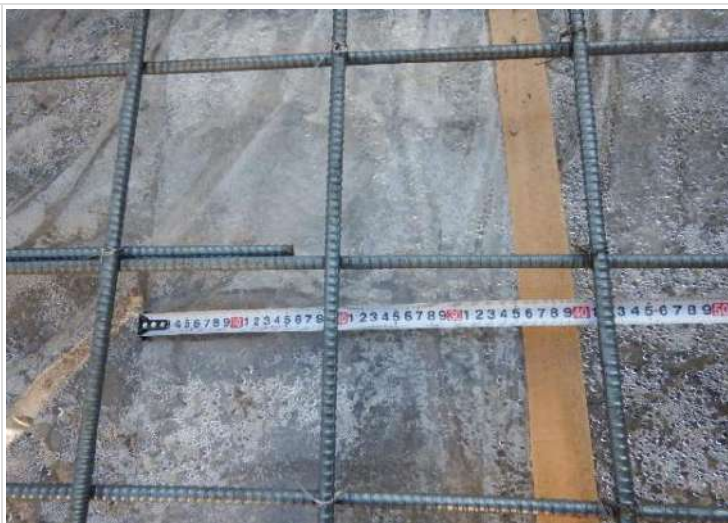
No	1-3-2
検査名	配筋検査
検査日	2022年2月21日
検査内容	配筋検査時でのチェック (在来) 防湿ビニールの施工状態
コメント	一般的な施工状態で問題有りません。

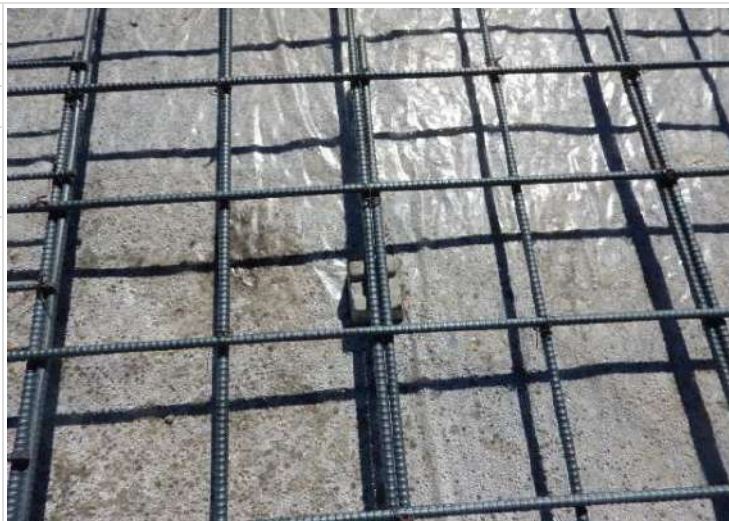
No	1-5-2
検査名	配筋検査
検査日	2022年2月21日
検査内容	配筋検査時でのチェック（在来） 転圧の状態
コメント	ランマー等で適切に転圧がされていると判断します。

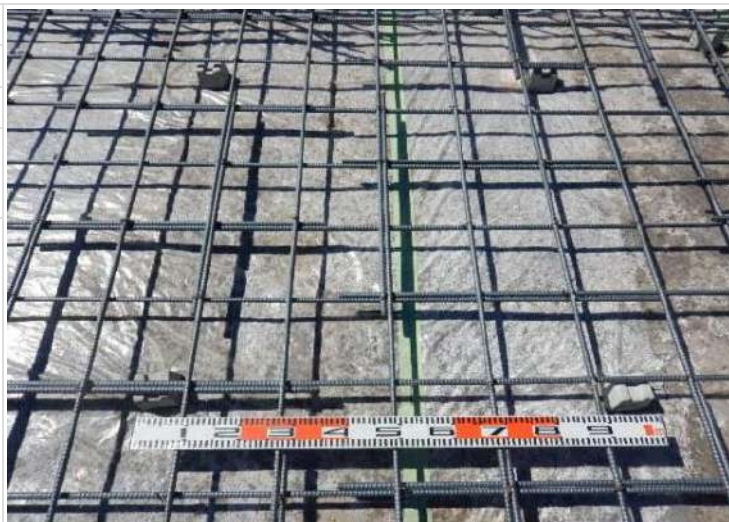
No	1-6-1
検査名	配筋検査
検査日	2022年2月21日
検査内容	配筋検査時でのチェック（在来） スペーサーの施工状態
コメント	一般的なピッチでスペーサーが設置されていて適切な施工状態です。

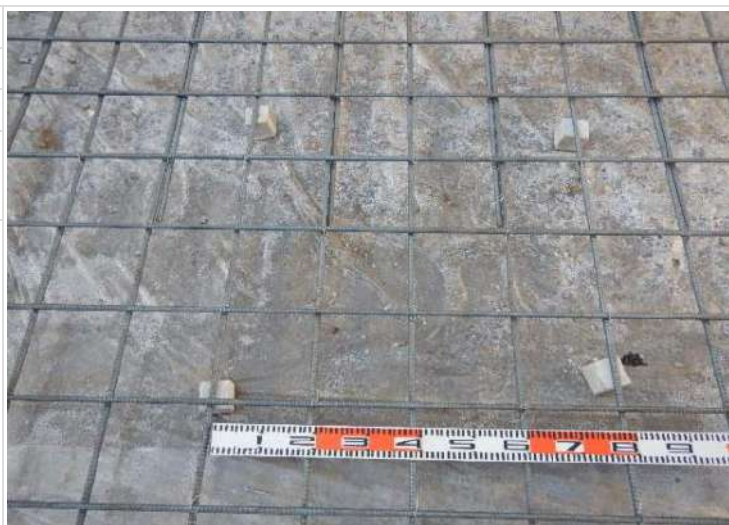
No	1-6-2
検査名	配筋検査
検査日	2022年2月21日
検査内容	配筋検査時でのチェック（在来） スペーサーの施工状態
コメント	一般的なピッチでスペーサーが設置されていて適切な施工状態です。

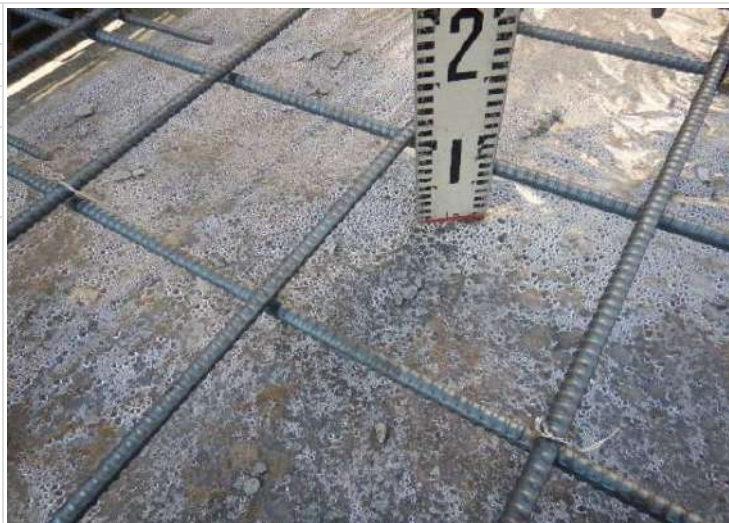
No	1-7-4
検査名	配筋検査
検査日	2022年2月21日
検査内容	配筋検査時でのチェック (在来) スラブ配筋かぶり厚①
コメント	基準法上で必要なかぶり厚が60ミリ以上取れていて適切です。

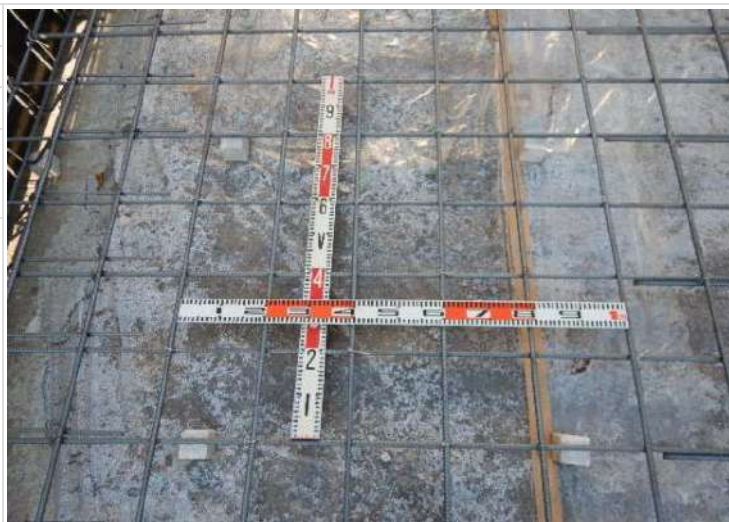
No	1-8-1
検査名	配筋検査
検査日	2022年2月21日
検査内容	配筋検査時でのチェック (在来) スラブ配筋ピッチ①
コメント	設計図書通りの仕様、施工です。

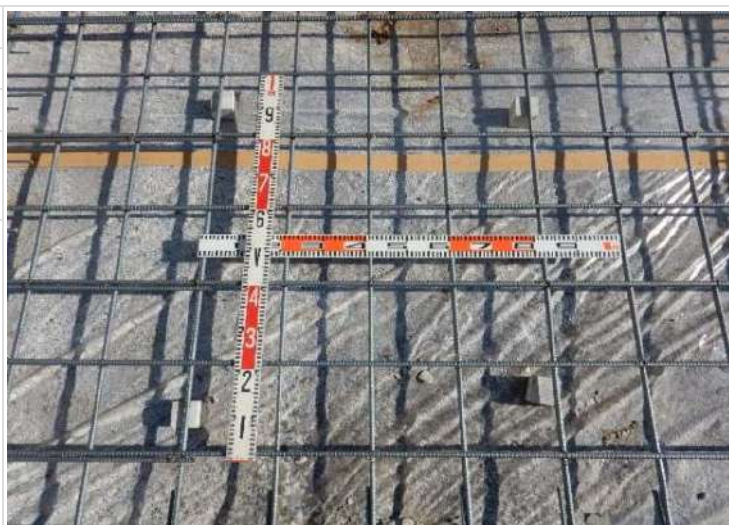
No	1-8-2
検査名	配筋検査
検査日	2022年2月21日
検査内容	配筋検査時でのチェック (在来) スラブ配筋ピッチ①
コメント	設計図書通りの仕様、施工です。

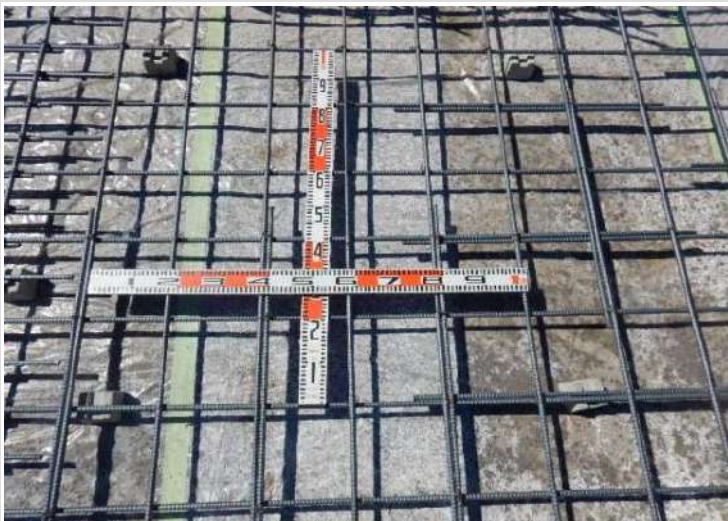
No	1-8-3

検査名	配筋検査	
検査日	2022年2月21日	
検査内容	配筋検査時でのチェック（在来） スラブ配筋ピッチ①	
コメント	設計図書通りの仕様、施工です。

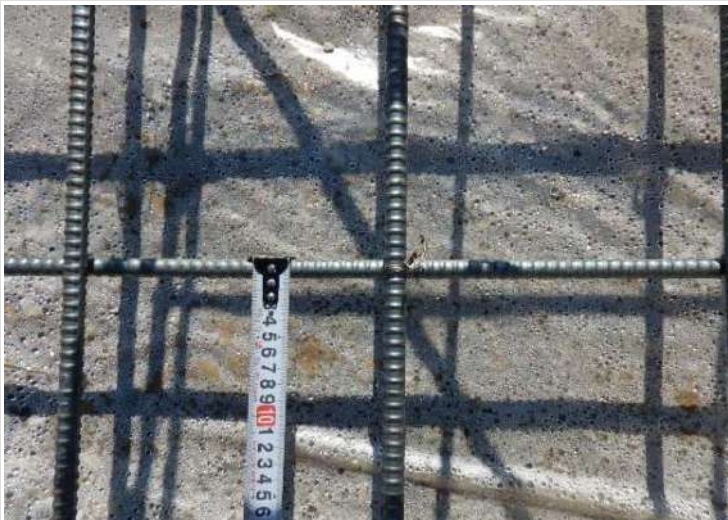
No	1-9-1

検査名	配筋検査	
検査日	2022年2月21日	
検査内容	配筋検査時でのチェック（在来） スラブ配筋の太さ	
コメント	設計図書通りの仕様、施工です。

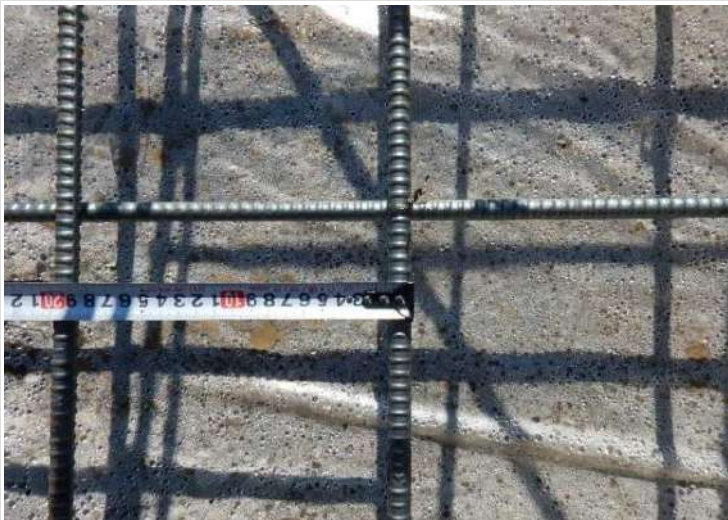
No	1-9-2

検査名	配筋検査	
検査日	2022年2月21日	
検査内容	配筋検査時でのチェック（在来） スラブ配筋の太さ	
コメント	設計図書通りの仕様、施工です。

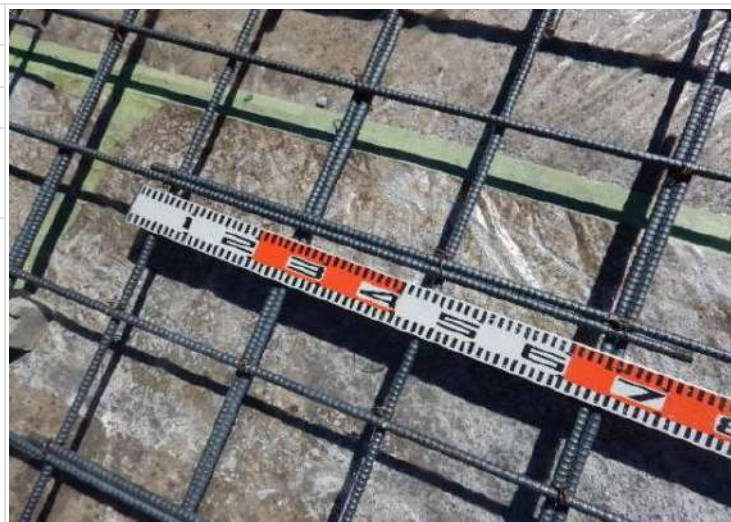
No	1-10-2
検査名	配筋検査
検査日	2022年2月21日
検査内容	配筋検査時でのチェック（在来） スラブ配筋継手長さ④
コメント	鉄筋直径の40倍以上の重なりが有り適切な施工状態です。

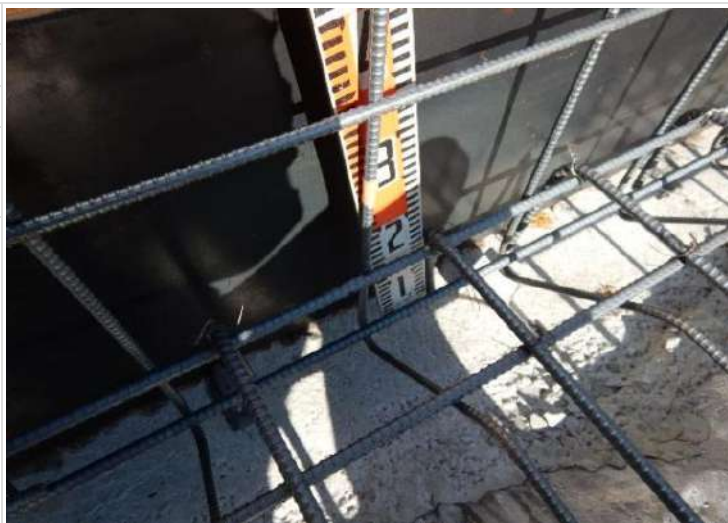
No	1-11-2
検査名	配筋検査
検査日	2022年2月21日
検査内容	配筋検査時でのチェック（在来） スラブ配筋定着
コメント	設計図書通りの仕様、施工です。

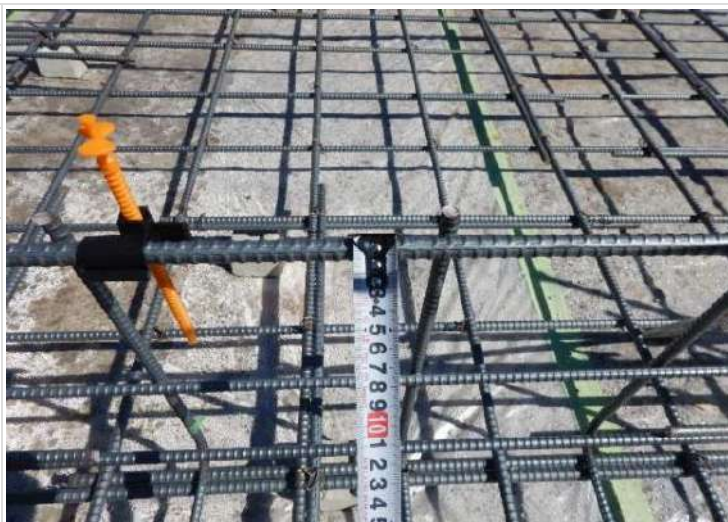
No	1-12-1
検査名	配筋検査
検査日	2022年2月21日
検査内容	配筋検査時でのチェック（在来） 基礎配筋の太さ①
コメント	設計図書通りの仕様、施工です。

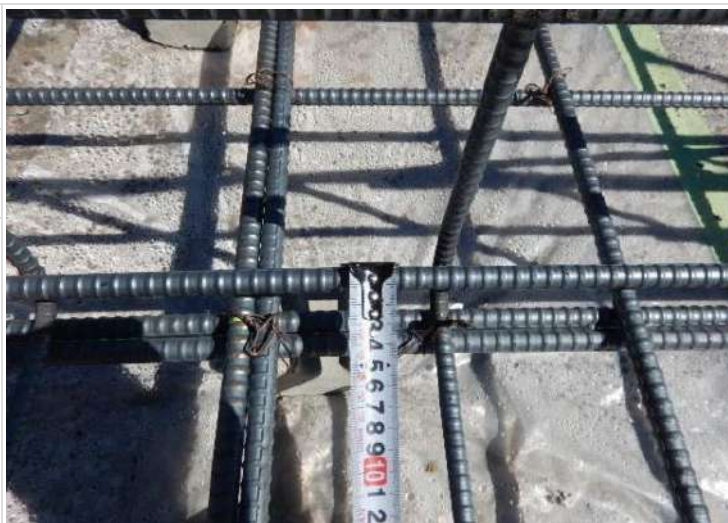
No	1-12-2
検査名	配筋検査
検査日	2022年2月21日
検査内容	配筋検査時でのチェック（在来） 基礎配筋の太さ①
コメント	設計図書通りの仕様、施工です。

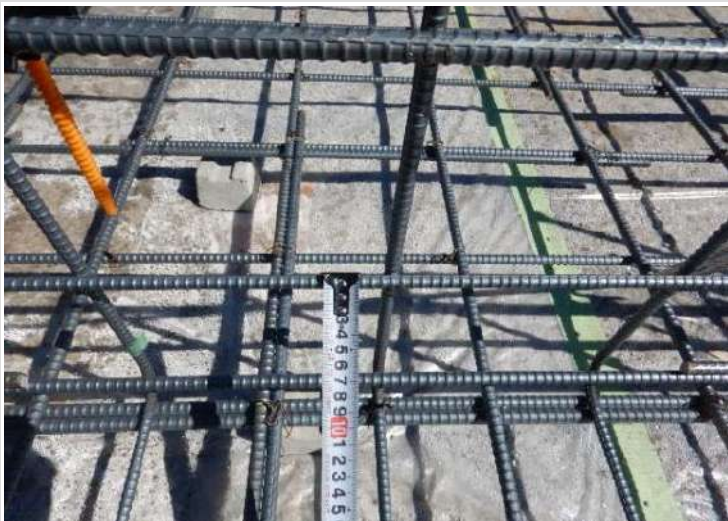
No	1-12-3

検査名	配筋検査	
検査日	2022年2月21日	
検査内容	配筋検査時でのチェック (在来) 基礎配筋の太さ①	
コメント	設計図書通りの仕様、施工です。

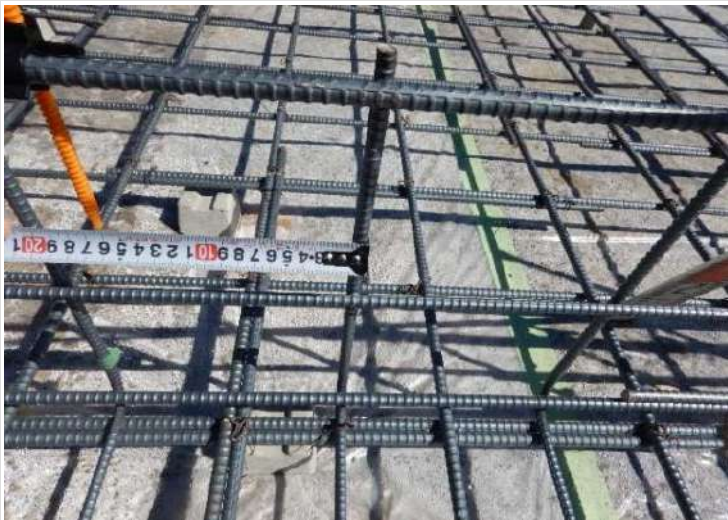
No	1-12-4

検査名	配筋検査	
検査日	2022年2月21日	
検査内容	配筋検査時でのチェック (在来) 基礎配筋の太さ①	
コメント	設計図書通りの仕様、施工です。

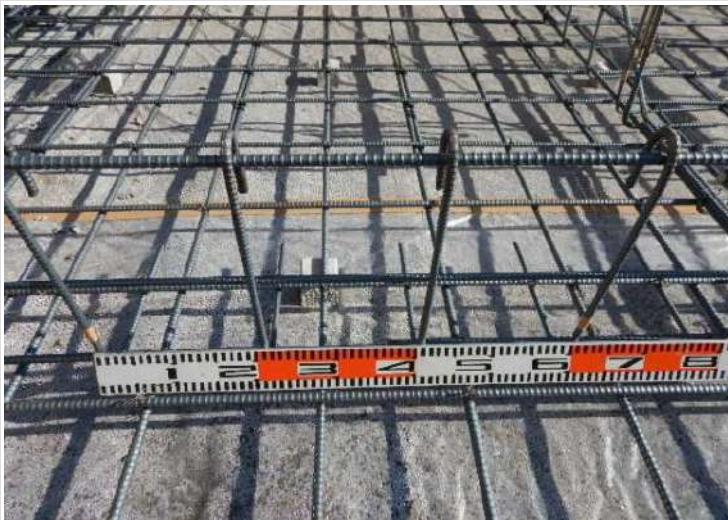
No	1-13-1

検査名	配筋検査	
検査日	2022年2月21日	
検査内容	配筋検査時でのチェック (在来) 立上り縦筋のピッチ	
コメント	設計図書通りの仕様、施工です。

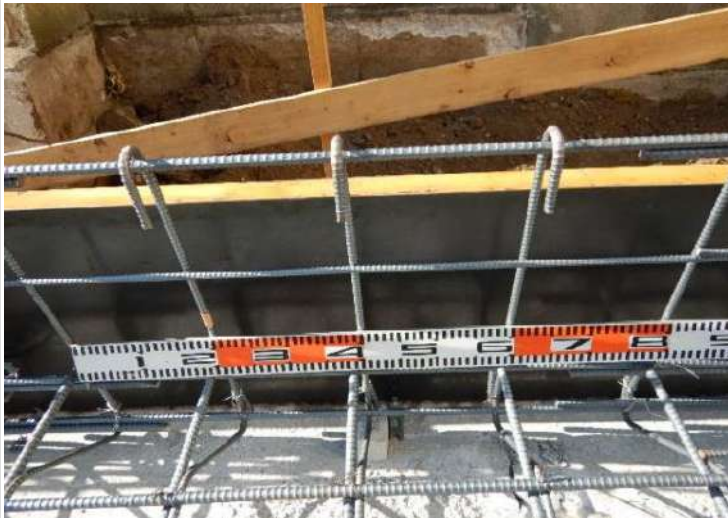
No	1-13-2

検査名	配筋検査	
検査日	2022年2月21日	
検査内容	配筋検査時でのチェック (在来) 立上り縦筋のピッチ	
コメント	設計図書通りの仕様、施工です。

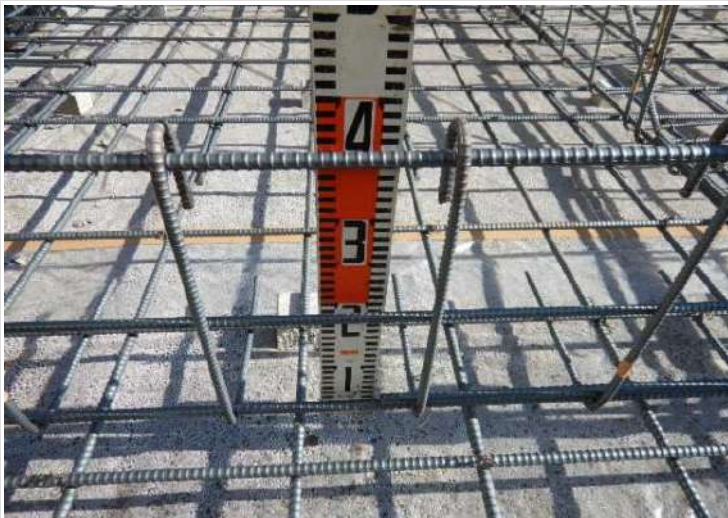
No	1-14-1

検査名	配筋検査	
検査日	2022年2月21日	
検査内容	配筋検査時でのチェック (在来) 立上り横筋のピッチ	
コメント	設計図書通りの仕様、施工です。

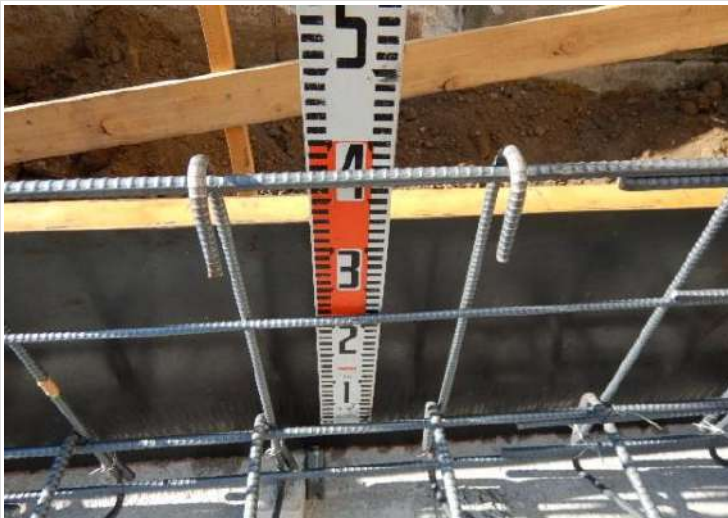
No	1-14-2

検査名	配筋検査	
検査日	2022年2月21日	
検査内容	配筋検査時でのチェック (在来) 立上り横筋のピッチ	
コメント	設計図書通りの仕様、施工です。

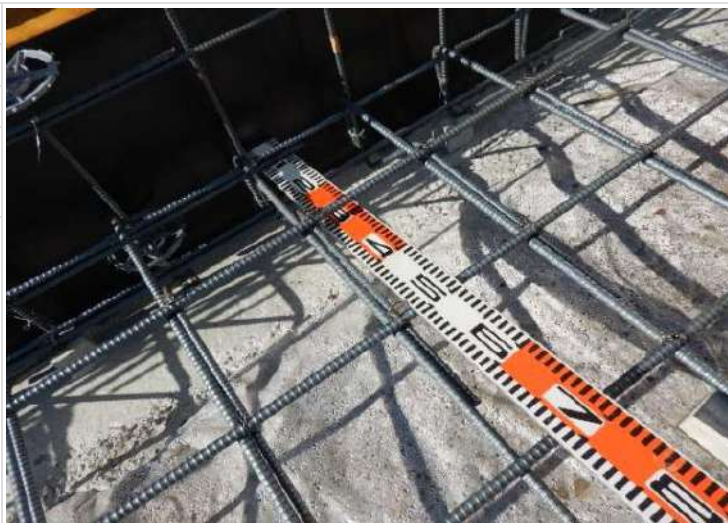
No	1-15-1
検査名	配筋検査
検査日	2022年2月21日
検査内容	配筋検査時でのチェック（在来） 立上り縦筋定着①
コメント	鉄筋直径の40倍以上の長さの定着で適切な施工状態です。

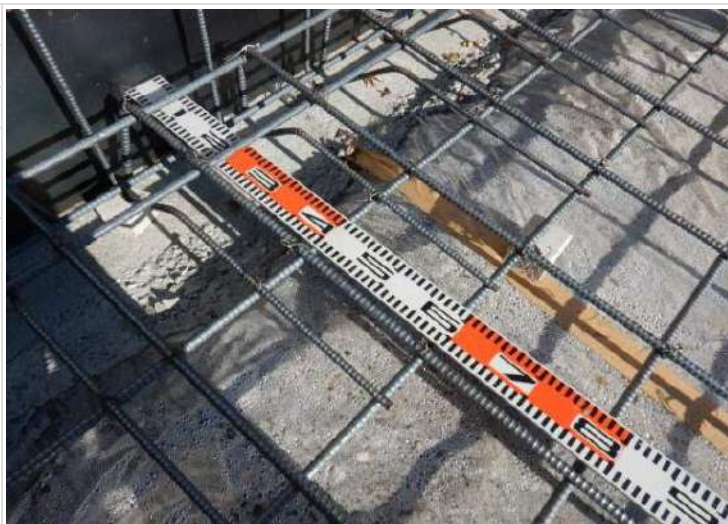
No	1-15-2
検査名	配筋検査
検査日	2022年2月21日
検査内容	配筋検査時でのチェック（在来） 立上り縦筋定着①
コメント	鉄筋直径の40倍以上の長さの定着で適切な施工状態です。

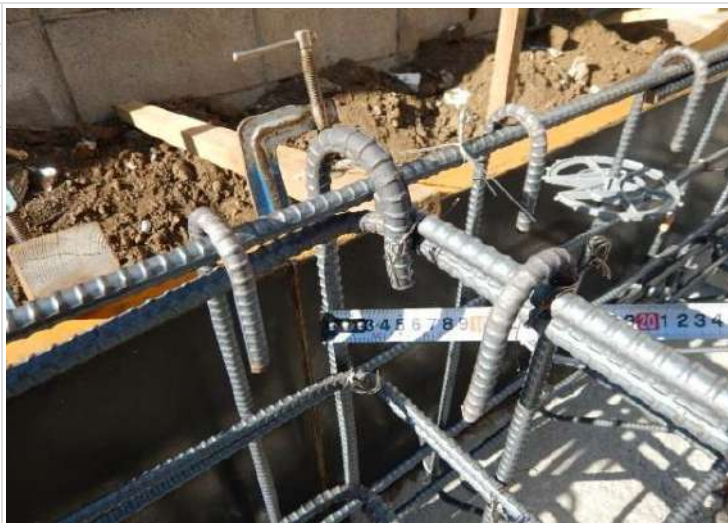
No	1-16-1
検査名	配筋検査
検査日	2022年2月21日
検査内容	配筋検査時でのチェック（在来） 立上りコーナー縦筋の太さ①
コメント	立上り部分のコーナー縦筋がD10以上で施工されています。

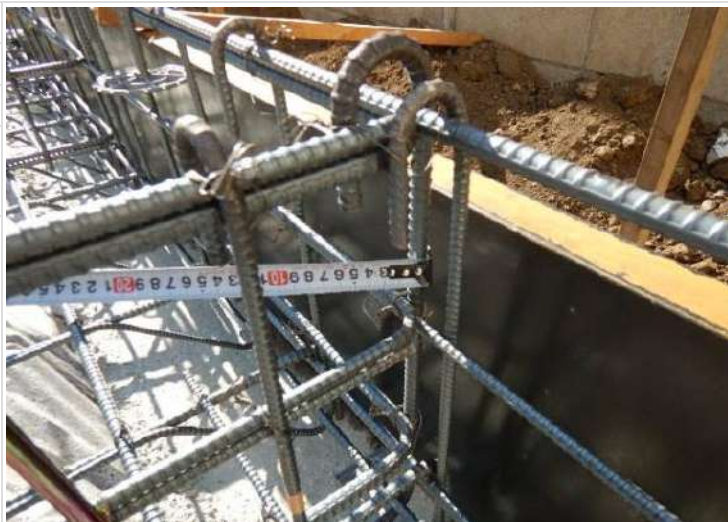
No	1-16-2
検査名	配筋検査
検査日	2022年2月21日
検査内容	配筋検査時でのチェック（在来） 立上りコーナー縦筋の太さ①
コメント	立上り部分のコーナー縦筋がD10以上で施工されています。

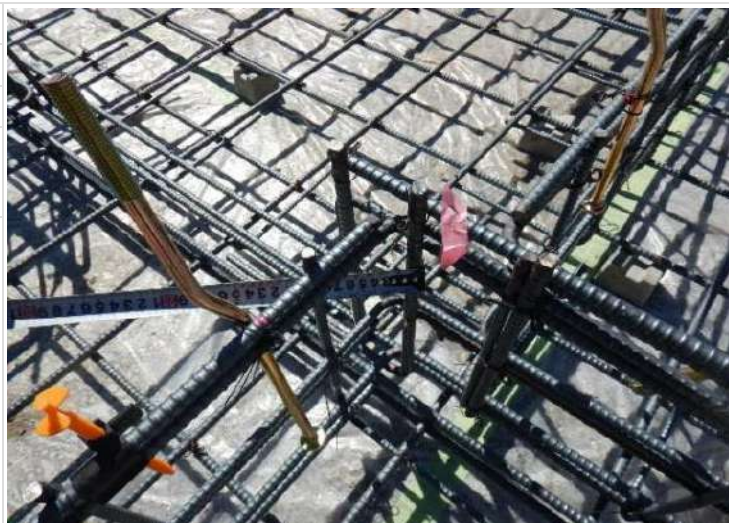
No	1-16-3-1
検査名	配筋検査
検査日	2022年2月21日
検査内容	配筋検査時でのチェック（在来） 立上りコーナー縦筋の太さ①
コメント	1-16-3の是正写真です。

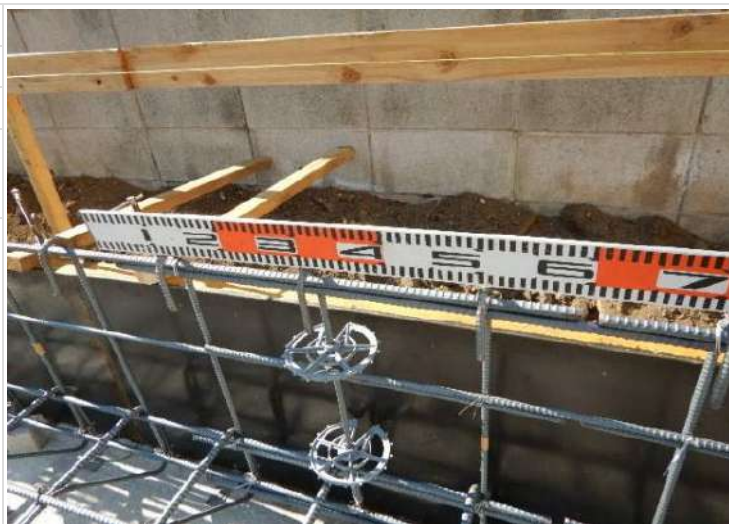
No	1-17-1
検査名	配筋検査
検査日	2022年2月21日
検査内容	配筋検査時でのチェック（在来） 横筋継ぎ手長さ
コメント	鉄筋直径の40倍以上の重なりが有り適切な施工状態です。

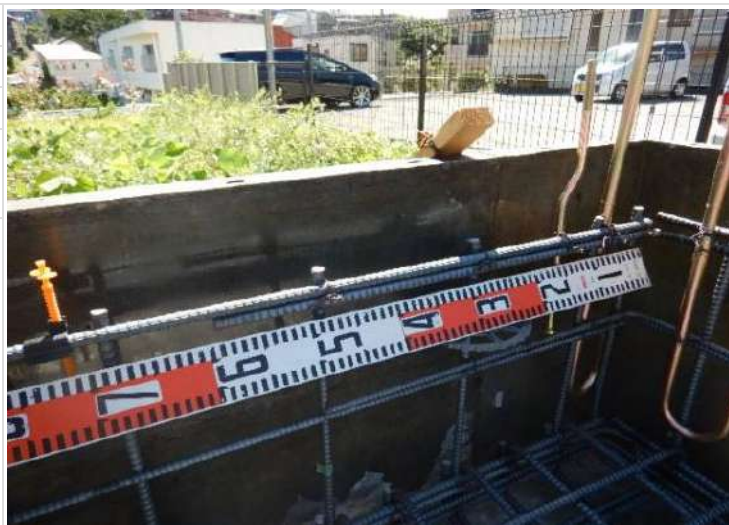
No	1-17-2
検査名	配筋検査
検査日	2022年2月21日
検査内容	配筋検査時でのチェック（在来） 横筋継ぎ手長さ
コメント	鉄筋直径の40倍以上の重なりが有り適切な施工状態です。

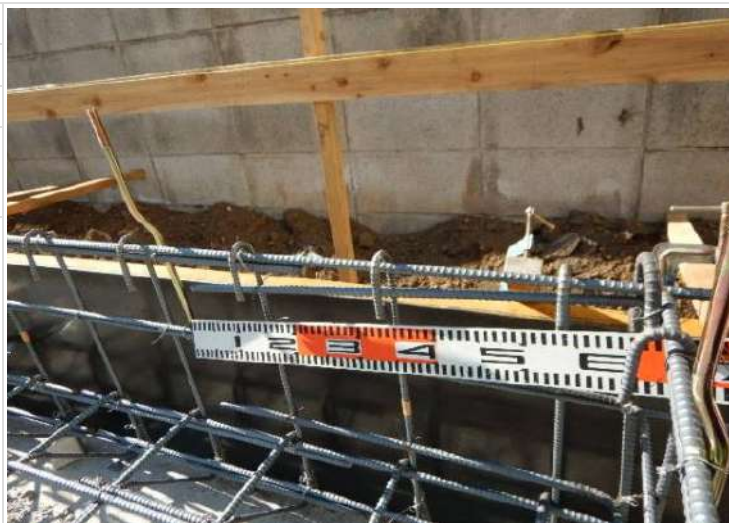
No	1-18-1
検査名	配筋検査
検査日	2022年2月21日
検査内容	配筋検査時でのチェック (在来) 横筋定着長さ
コメント	鉄筋直径の40倍以上の長さの定着で適切な施工状態です。

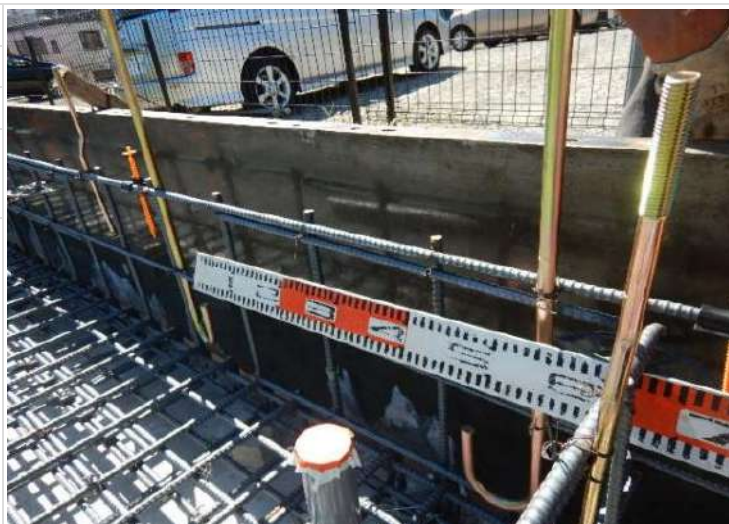
No	1-18-2
検査名	配筋検査
検査日	2022年2月21日
検査内容	配筋検査時でのチェック (在来) 横筋定着長さ
コメント	鉄筋直径の40倍以上の長さの定着で適切な施工状態です。

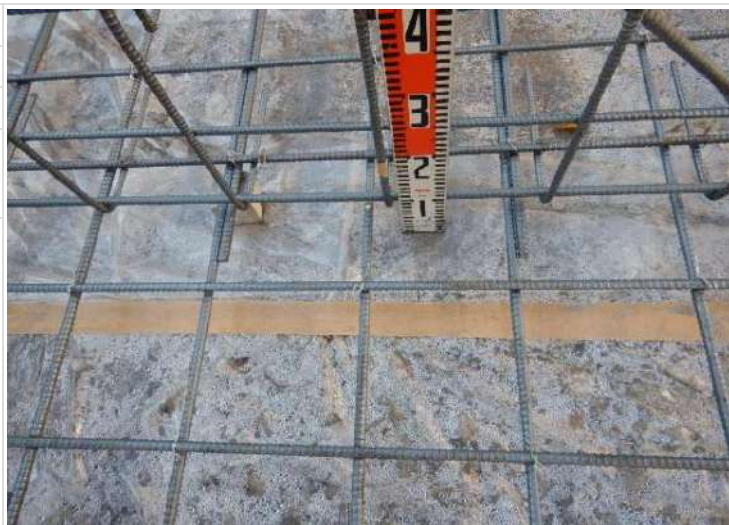
No	1-19-1
検査名	配筋検査
検査日	2022年2月21日
検査内容	配筋検査時でのチェック (在来) スラブ厚
コメント	設計図書通りの仕様、施工です。

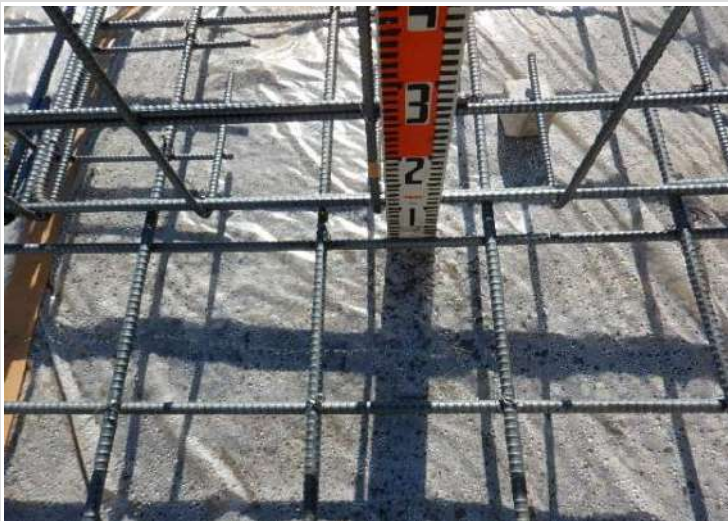
No	1-19-2

検査名	配筋検査	
検査日	2022年2月21日	
検査内容	配筋検査時でのチェック (在来) スラブ厚	
コメント	設計図書通りの仕様、施工です。

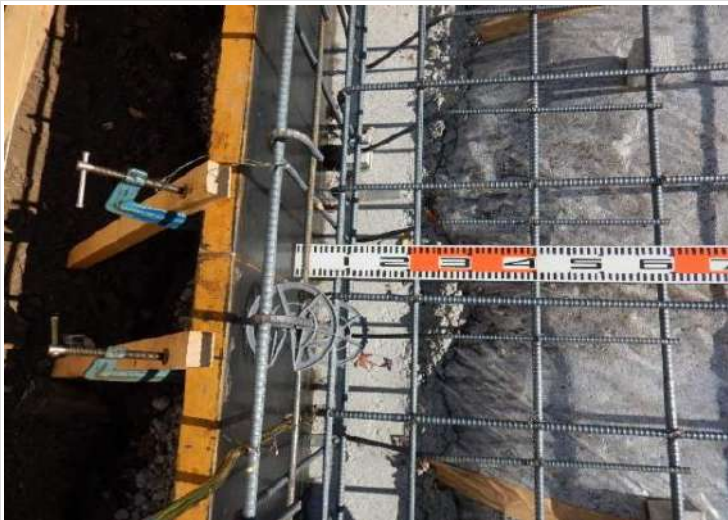
No	1-20-2

検査名	配筋検査	
検査日	2022年2月21日	
検査内容	配筋検査時でのチェック (在来) 底盤の幅	
コメント	設計図書通りの仕様、施工です。

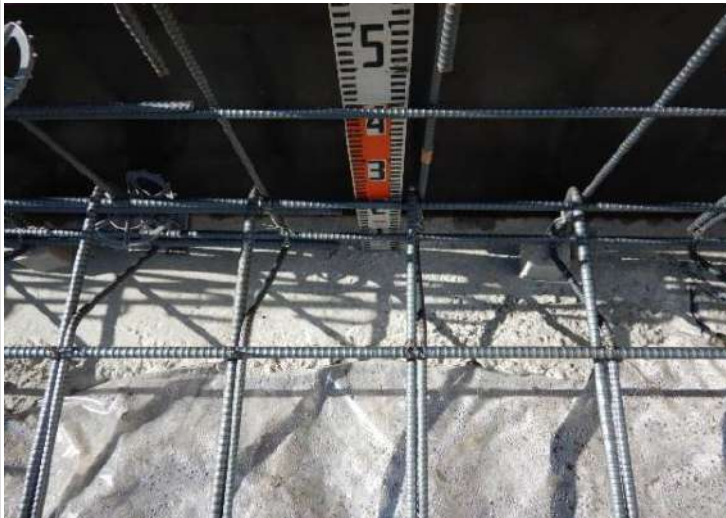
No	1-21-1

検査名	配筋検査	
検査日	2022年2月21日	
検査内容	配筋検査時でのチェック (在来) 底盤の深さ	
コメント	設計図書通りの仕様、施工です。

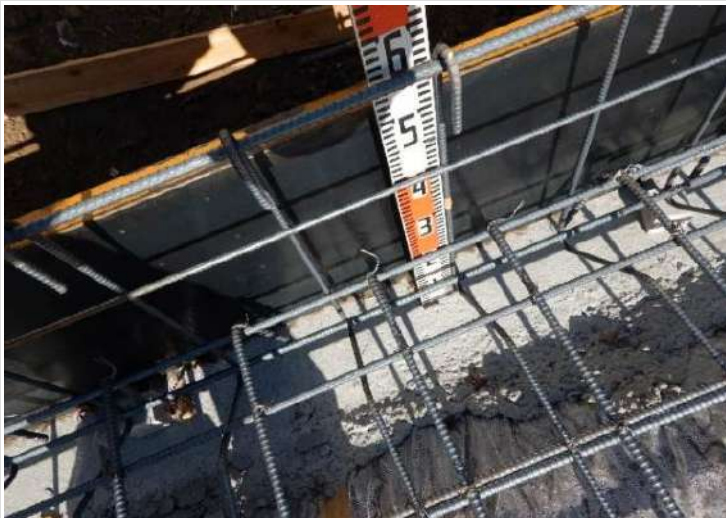
No	1-21-2

検査名	配筋検査	
検査日	2022年2月21日	
検査内容	配筋検査時でのチェック (在来) 底盤の深さ	
コメント	設計図書通りの仕様、施工です。

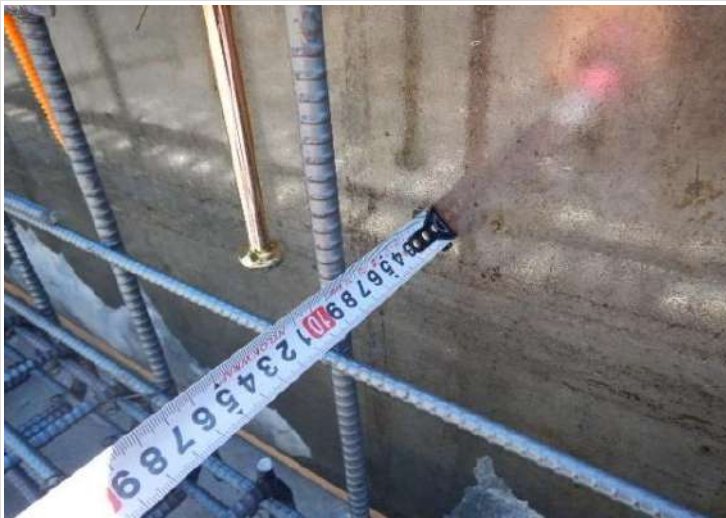
No	1-22-1

検査名	配筋検査	
検査日	2022年2月21日	
検査内容	配筋検査時でのチェック (在来) コンクリートのかぶり厚さ	
コメント	設計図書通りの仕様、施工です。

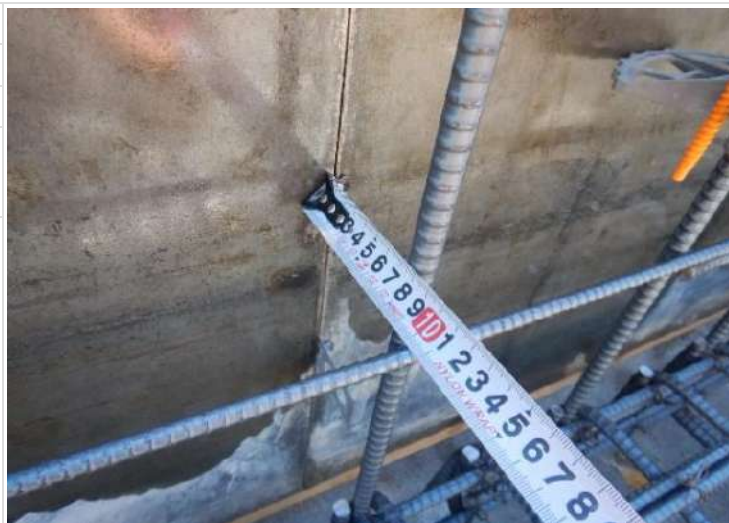
No	1-22-2
検査名	配筋検査
検査日	2022年2月21日
検査内容	配筋検査時でのチェック（在来） コンクリートのかぶり厚さ
コメント	設計図書通りの仕様、施工です。

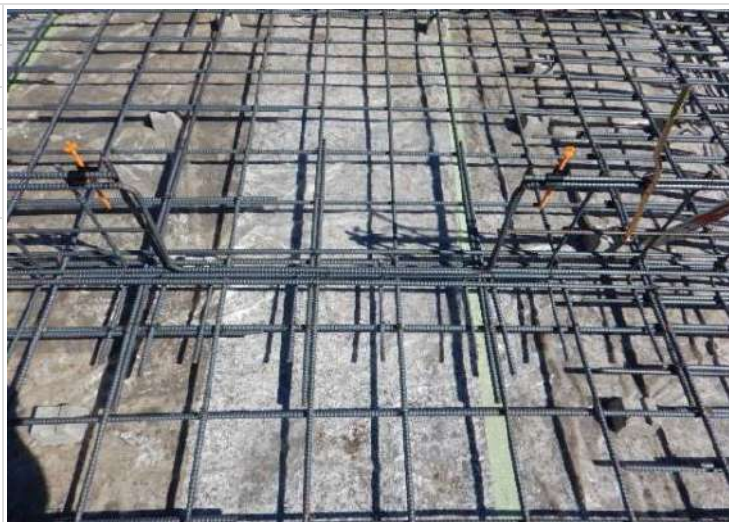
No	1-23-1
検査名	配筋検査
検査日	2022年2月21日
検査内容	配筋検査時でのチェック（在来） 人通口の配筋仕様
コメント	設計図書通りの仕様、施工です。

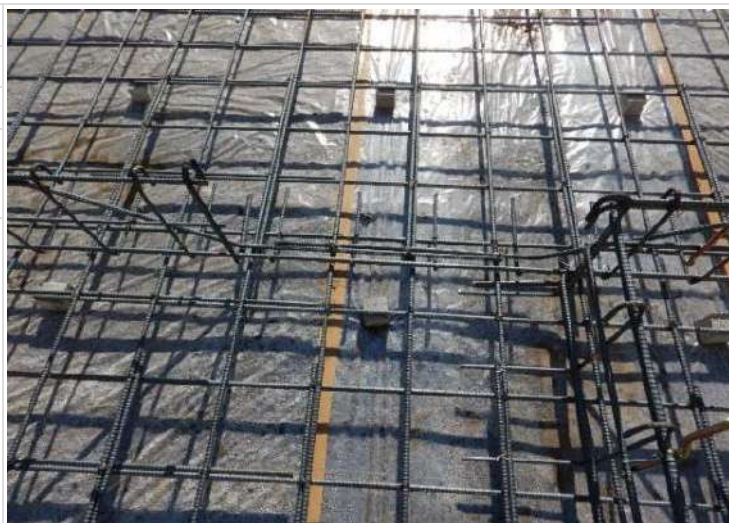
No	1-23-2
検査名	配筋検査
検査日	2022年2月21日
検査内容	配筋検査時でのチェック（在来） 人通口の配筋仕様
コメント	設計図書通りの仕様、施工です。

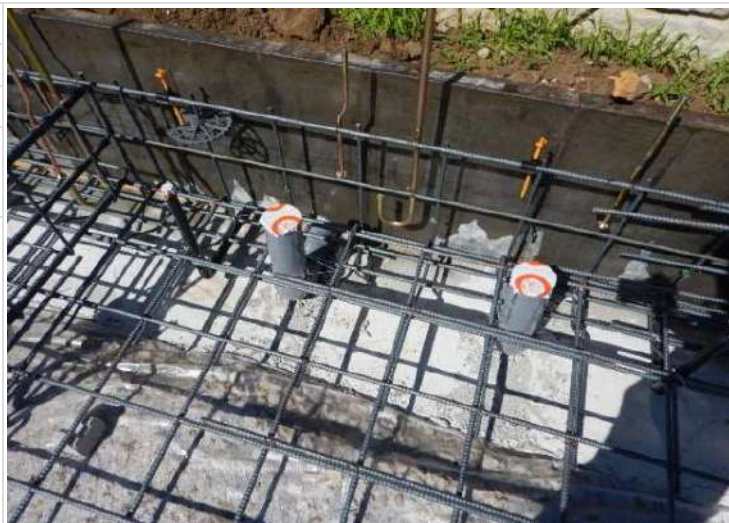
No	1-24-1
検査名	配筋検査
検査日	2022年2月21日
検査内容	配筋検査時でのチェック（在来） 設備スリーブ配管等施工状態
コメント	一般的な配管設置状況です。

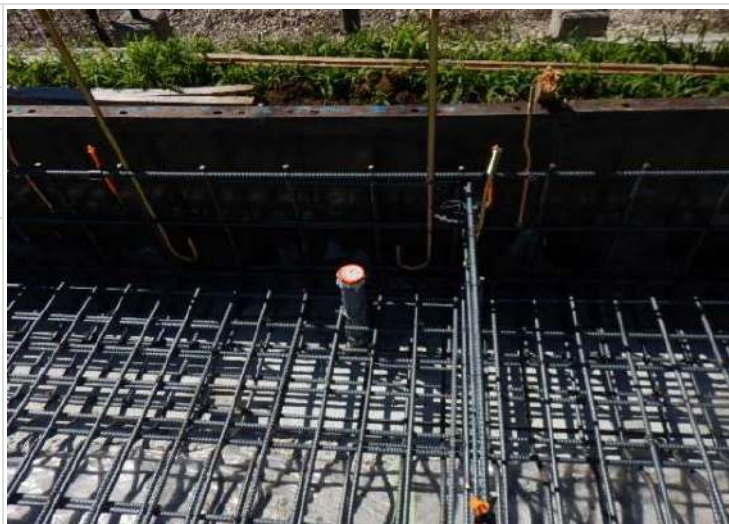
No	1-24-2
検査名	配筋検査
検査日	2022年2月21日
検査内容	配筋検査時でのチェック（在来） 設備スリーブ配管等施工状態
コメント	一般的な配管設置状況です。

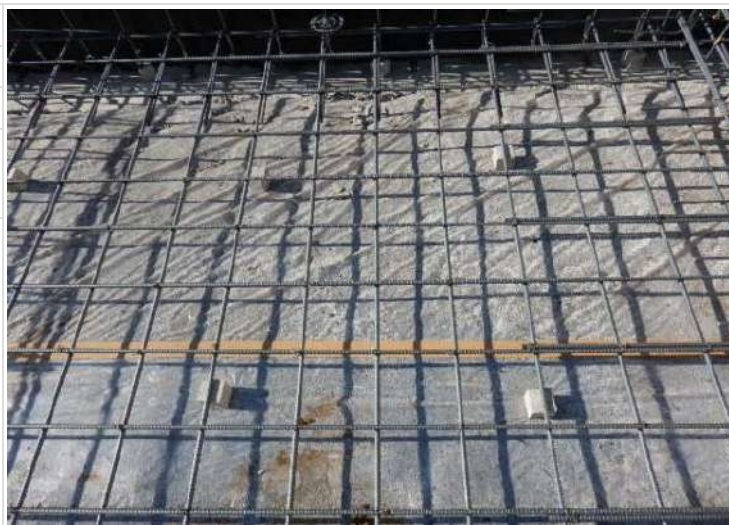
No	1-25-1
検査名	配筋検査
検査日	2022年2月21日
検査内容	配筋検査時でのチェック（在来） 基礎配筋状態（底盤、ベース部等）
コメント	適切な配筋の施工状態です。

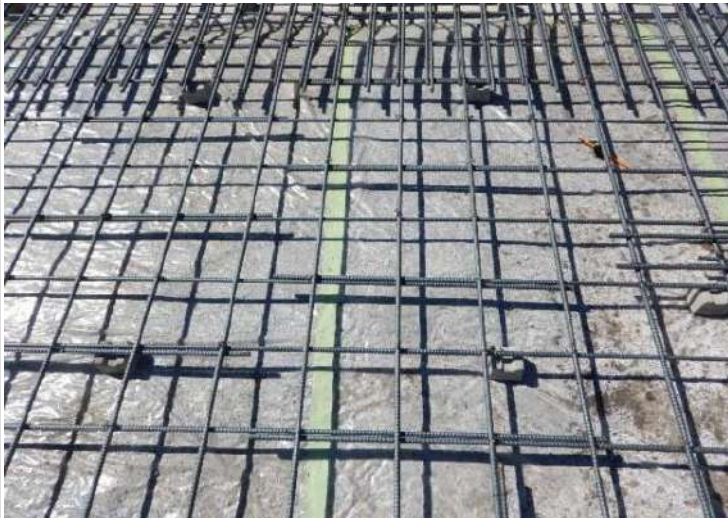
No	1-25-2

検査名	配筋検査	
検査日	2022年2月21日	
検査内容	配筋検査時でのチェック（在来） 基礎配筋状態（底盤、ベース部等）	
コメント	適切な配筋の施工状態です。

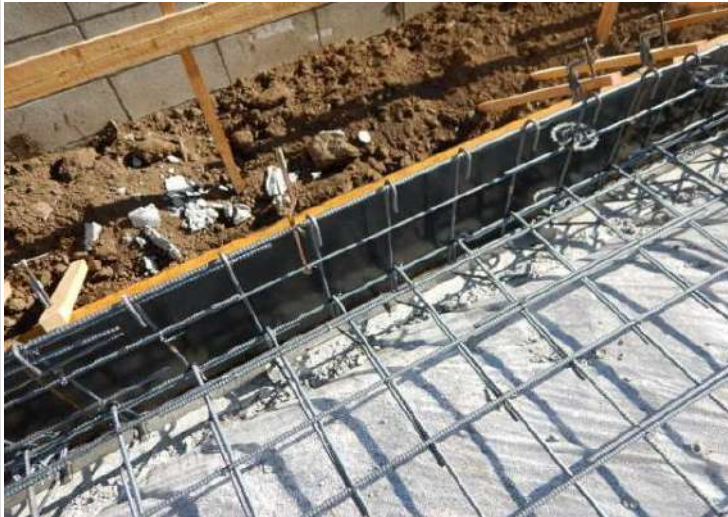
No	1-26-1

検査名	配筋検査	
検査日	2022年2月21日	
検査内容	配筋検査時でのチェック（在来） 基礎配筋状態（立上り外周部）	
コメント	適切な配筋の施工状態です。

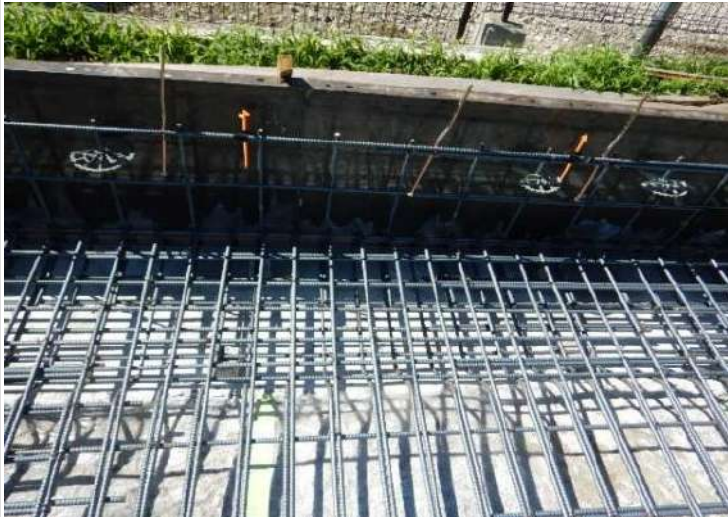
No	1-26-2

検査名	配筋検査	
検査日	2022年2月21日	
検査内容	配筋検査時でのチェック（在来） 基礎配筋状態（立上り外周部）	
コメント	適切な配筋の施工状態です。

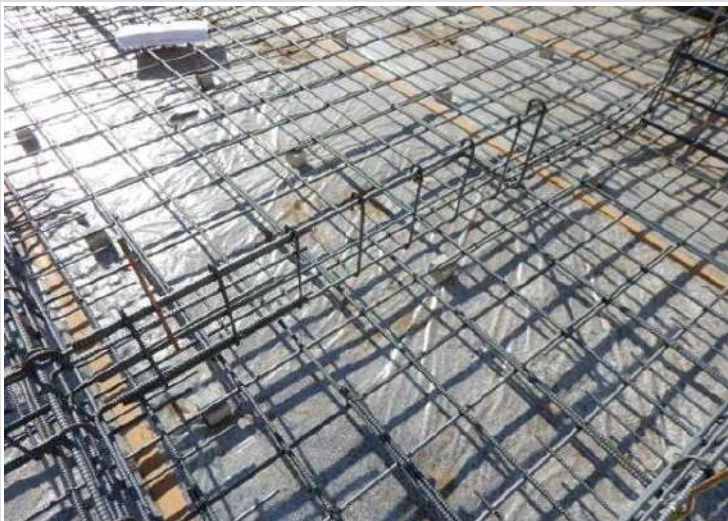
No	1-27-1

検査名	配筋検査	
検査日	2022年2月21日	
検査内容	配筋検査時でのチェック (在来) 基礎配筋状態 (立上り間仕切部)	
コメント	適切な配筋の施工状態です。

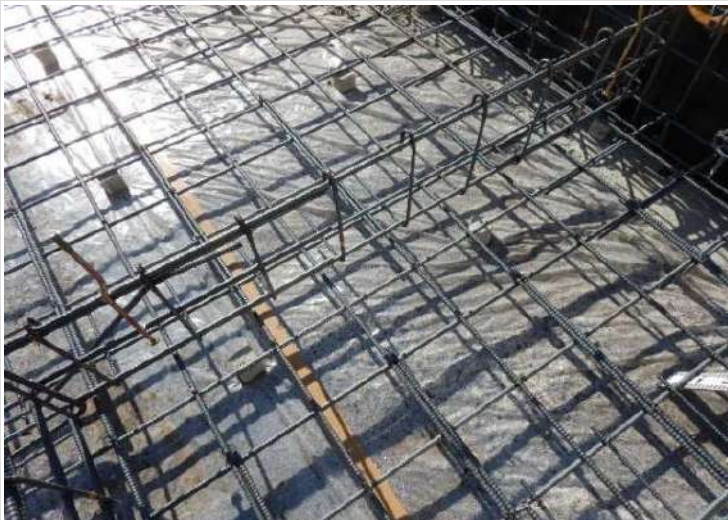
No	1-27-2

検査名	配筋検査	
検査日	2022年2月21日	
検査内容	配筋検査時でのチェック (在来) 基礎配筋状態 (立上り間仕切部)	
コメント	適切な配筋の施工状態です。

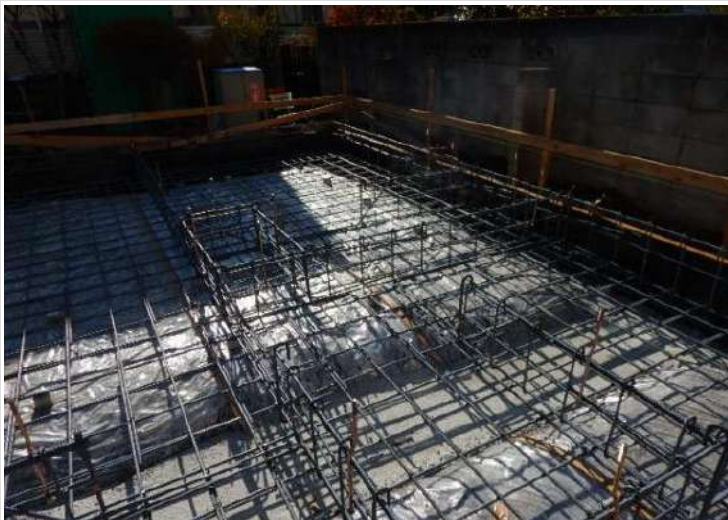
No	1-28-1

検査名	配筋検査	
検査日	2022年2月21日	
検査内容	配筋検査時でのチェック (在来) アンカーボルトの本数	
コメント	設計図書通りの仕様、施工です。

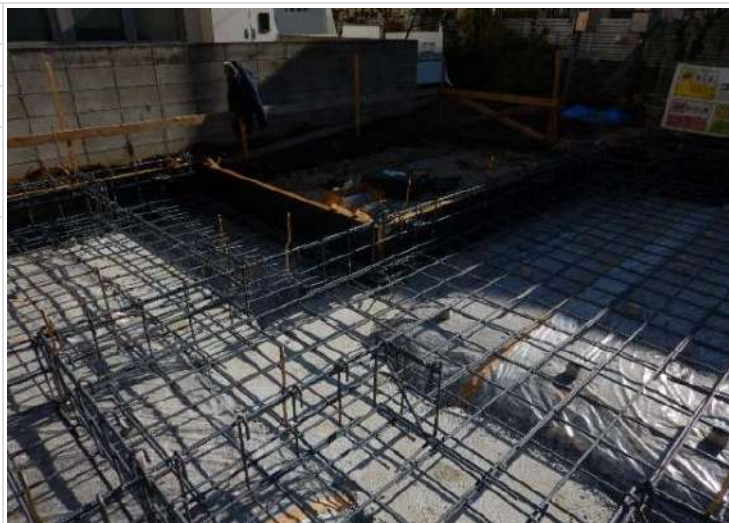
No	1-28-2
検査名	配筋検査
検査日	2022年2月21日
検査内容	配筋検査時でのチェック (在来) アンカーボルトの本数
コメント	設計図書通りの仕様、施工です。

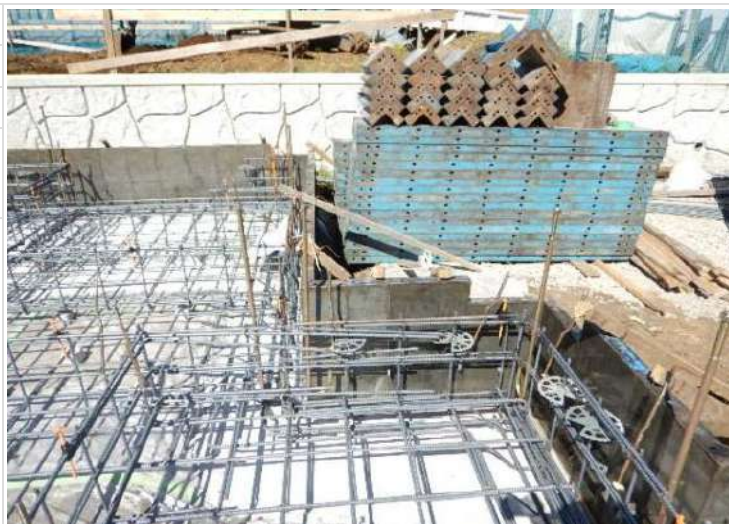
No	1-29-1
検査名	配筋検査
検査日	2022年2月21日
検査内容	配筋検査時でのチェック (在来) ホールダウンの埋設箇所確認
コメント	設計図書通りの仕様、施工です。

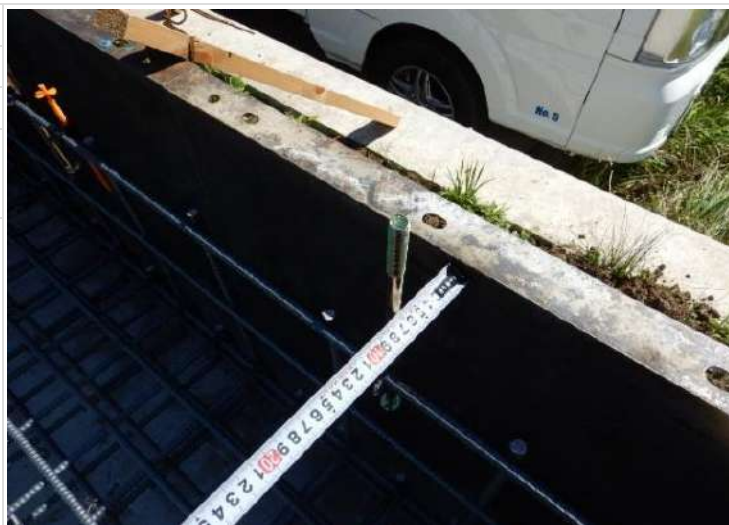
No	1-30-1
検査名	配筋検査
検査日	2022年2月21日
検査内容	配筋検査時でのチェック (在来) アンカーボルト、ホールダウンの施工状態
コメント	写真の部分のアンカーボルトまたはホールダウンは適切な施工がされています。

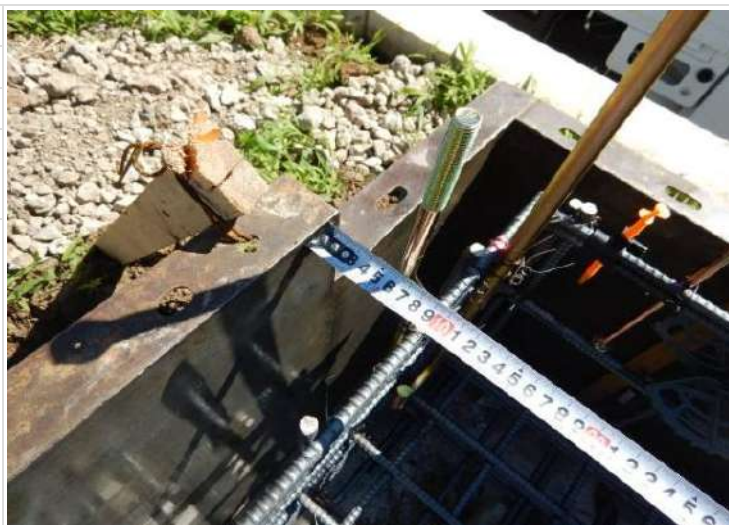
No	1-30-2
検査名	配筋検査
検査日	2022年2月21日
検査内容	配筋検査時でのチェック (在来) アンカーボルト、ホールダウンの施工状態
コメント	写真の部分のアンカーボルトまたはホールダウンは適切な施工がされています。

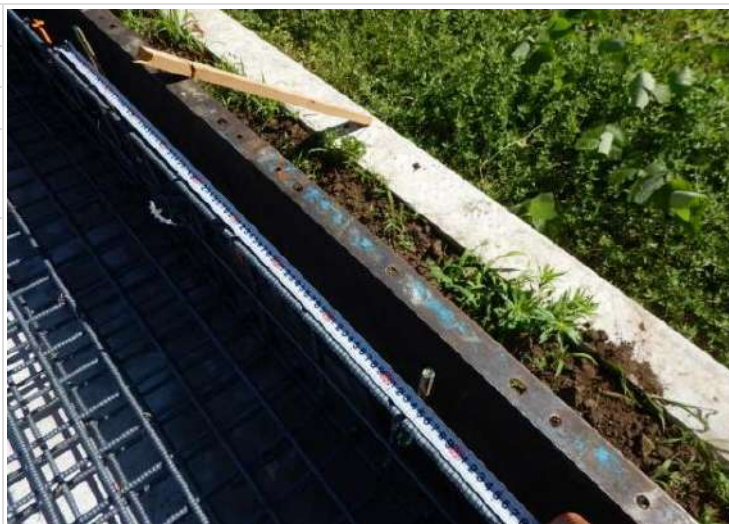
No	1-31-1
検査名	配筋検査
検査日	2022年2月21日
検査内容	配筋検査時でのチェック (在来) アンカーボルトのピッチ
コメント	設計図書通りの仕様、施工です。

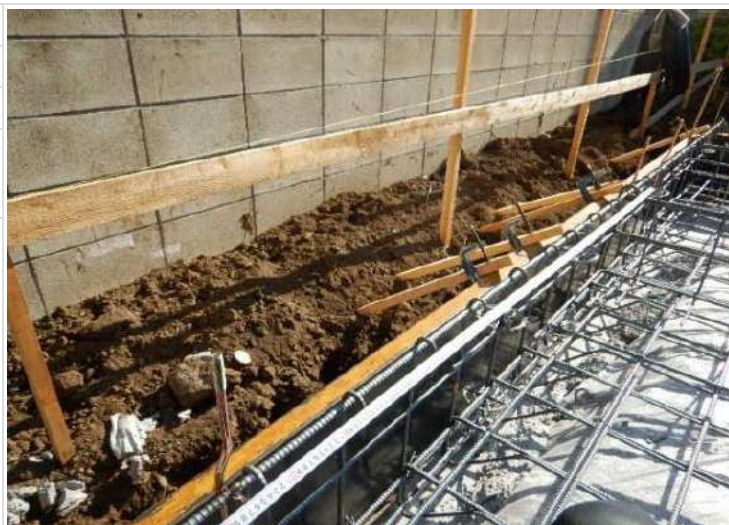
No	1-31-2
検査名	配筋検査
検査日	2022年2月21日
検査内容	配筋検査時でのチェック (在来) アンカーボルトのピッチ
コメント	設計図書通りの仕様、施工です。
