現場検査報告書

在来サンプル様邸

下記の住宅に関して、第三者住宅検査を行った結果をご報告します。

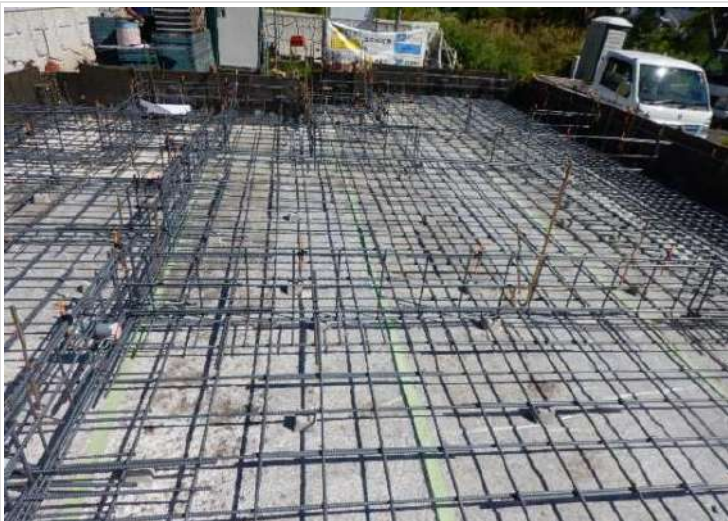
No	1-33-1

検査名	配筋検査	
検査日	2022年2月21日	
検査内容	配筋検査時でのチェック (在来) 現状での清掃状態	
コメント	工事中の為、問題有りません。

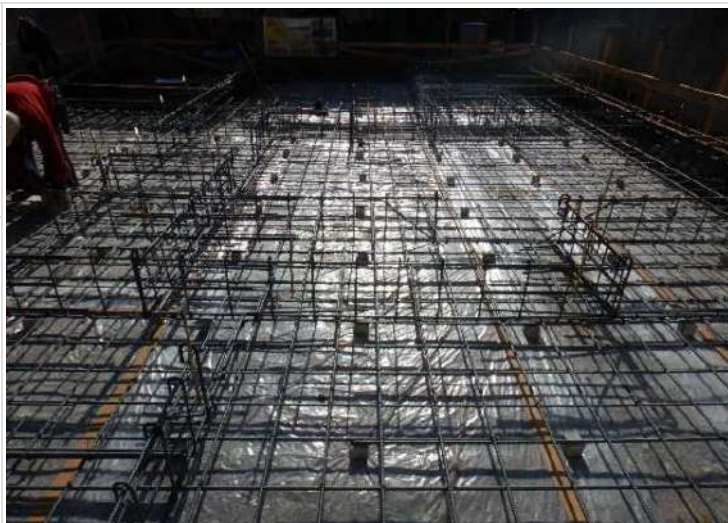
No	1-33-2
検査名	配筋検査
検査日	2022年2月21日
検査内容	配筋検査時でのチェック（在来） 現状での清掃状態
コメント	工事中の為、問題有りません。

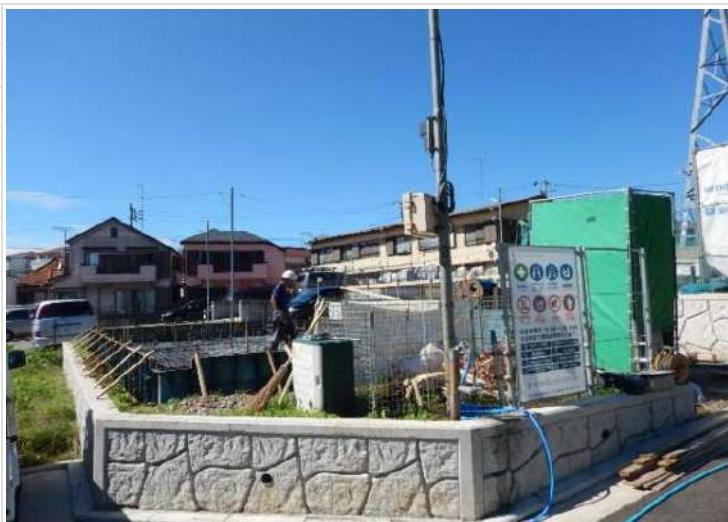
No	1-34-1
検査名	配筋検査
検査日	2022年2月21日
検査内容	配筋検査時でのチェック（在来） 現場の安全管理及び隣地対策
コメント	安全管理、隣地対策として状況に問題がありません。

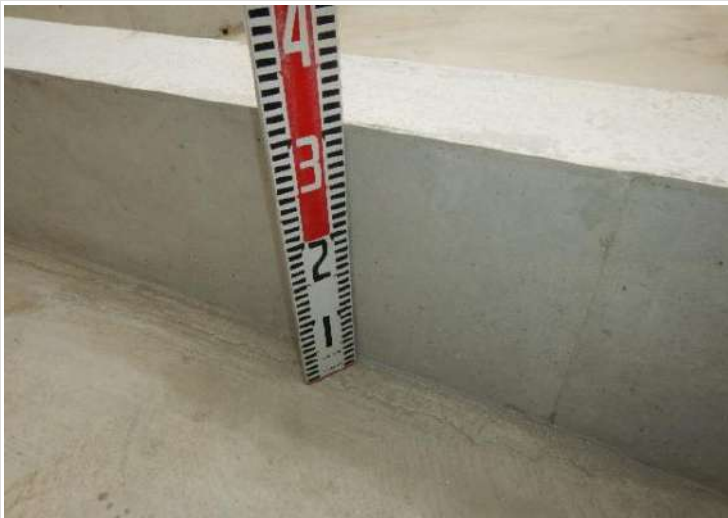
No	1-1-2

検査名	基礎完成検査	
検査日	2022年2月28日	
検査内容	基礎完成検査時でのチェック（在来） 基礎の立上り寸法	
コメント	設計図書通りの仕様、施工です。

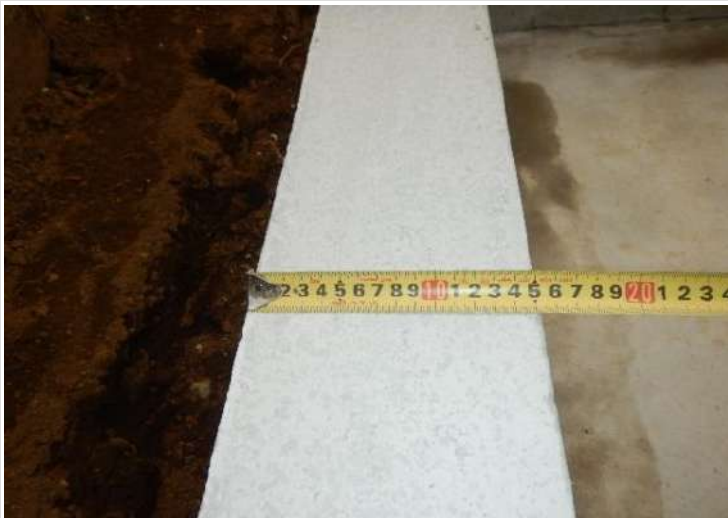
No	1-2-1

検査名	基礎完成検査	
検査日	2022年2月28日	
検査内容	基礎完成検査時でのチェック（在来） 基礎の立上り幅	
コメント	設計図書通りの仕様、施工です。

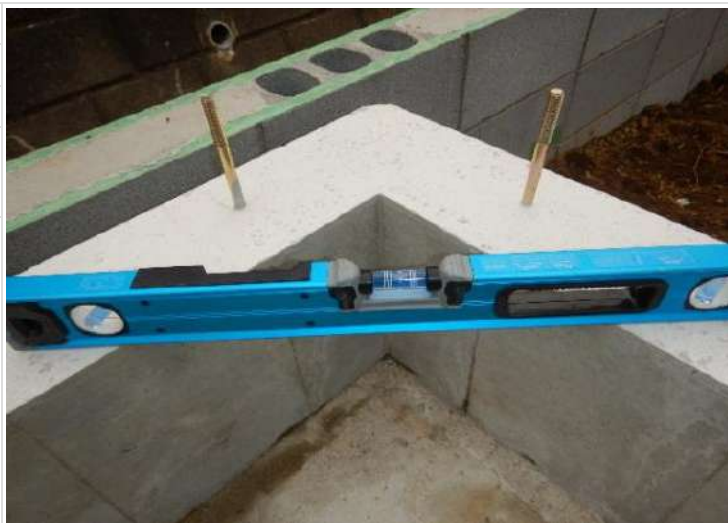
No	1-5-2
検査名	基礎完成検査
検査日	2022年2月28日
検査内容	基礎完成検査時でのチェック（在来） 基礎天端モルタル簡易水平検査
コメント	写真の水平器で見る限りほぼ傾斜がなく、良好な水平精度です。

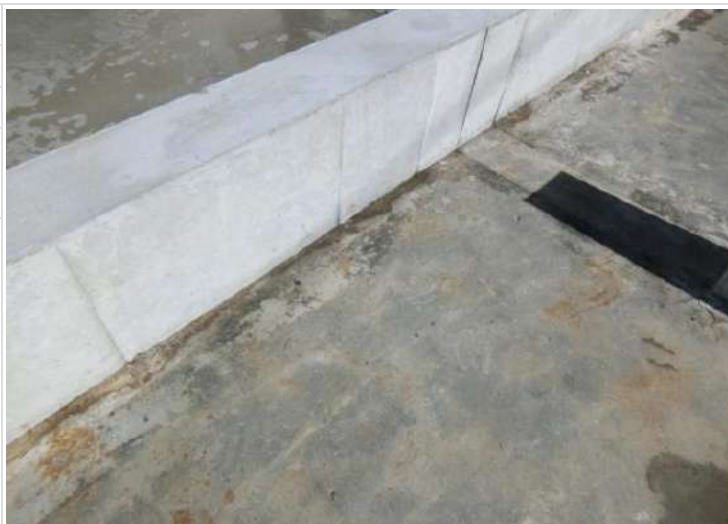
No	1-6-1
検査名	基礎完成検査
検査日	2022年2月28日
検査内容	基礎完成検査時でのチェック（在来） セパレーターの処理状況
コメント	セパレーターの無い施工またはセパレーターが適切に撤去されている施工で問題ありません。

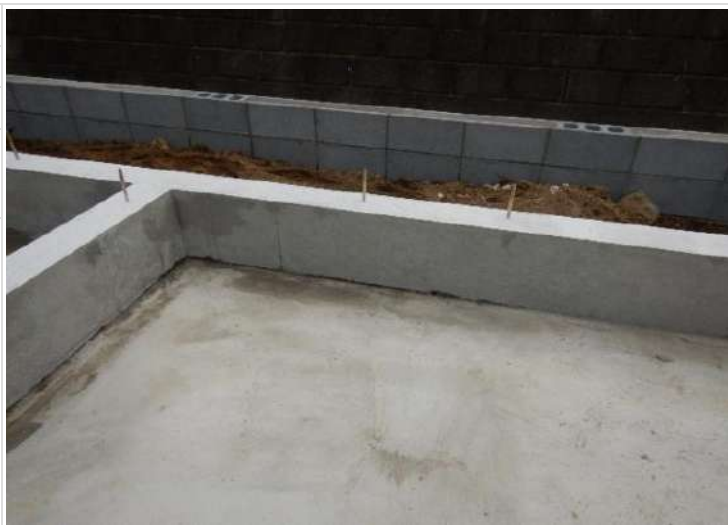
No	1-6-2
検査名	基礎完成検査
検査日	2022年2月28日
検査内容	基礎完成検査時でのチェック（在来） セパレーターの処理状況
コメント	セパレーターの無い施工またはセパレーターが適切に撤去されている施工で問題ありません。

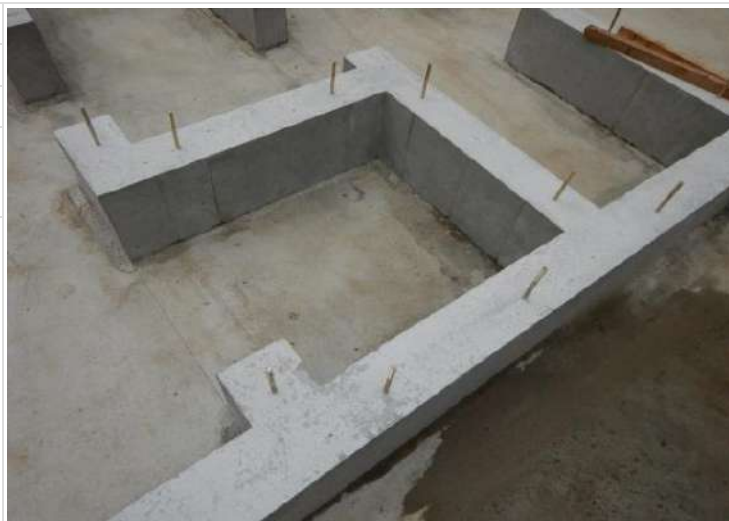
No	1-7-1
検査名	基礎完成検査
検査日	2022年2月28日
検査内容	基礎完成検査時でのチェック（在来） アンカーボルトの本数
コメント	設計図書通りの仕様、施工です。

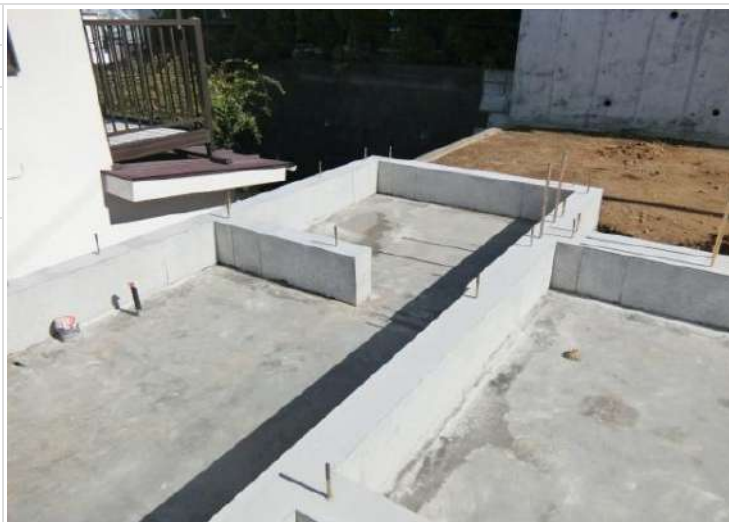
No	1-7-2
検査名	基礎完成検査
検査日	2022年2月28日
検査内容	基礎完成検査時でのチェック（在来） アンカーボルトの本数
コメント	設計図書通りの仕様、施工です。

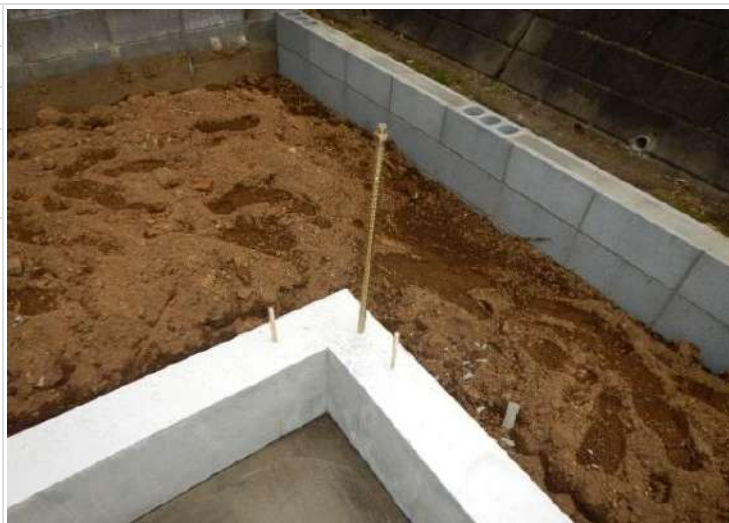
No	1-8-1
検査名	基礎完成検査
検査日	2022年2月28日
検査内容	基礎完成検査時でのチェック（在来） ホールダウンの埋設箇所確認
コメント	設計図書通りの仕様、施工です。

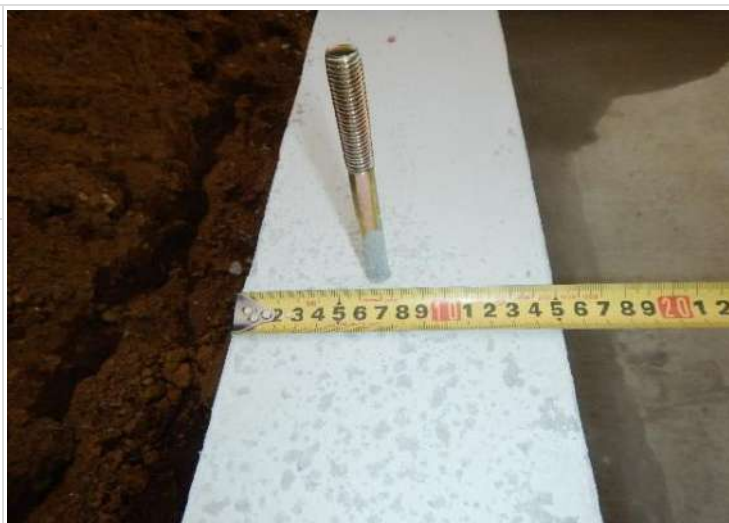
No	1-9-1
検査名	基礎完成検査
検査日	2022年2月28日
検査内容	基礎完成検査時でのチェック（在来） アンカーボルト、ホールダウンの施工状態
コメント	写真の部分のアンカーボルトまたはホールダウンは適切な施工がされています。

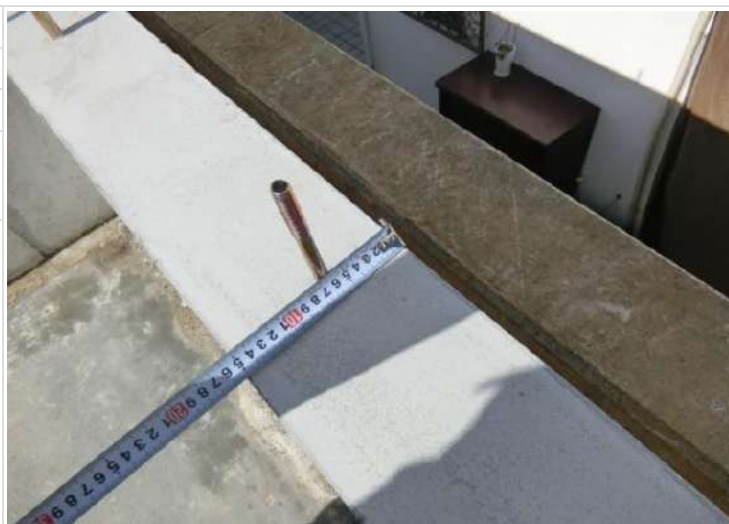
No	1-9-2
検査名	基礎完成検査
検査日	2022年2月28日
検査内容	基礎完成検査時でのチェック（在来） アンカーボルト、ホールダウンの施工状態
コメント	写真の部分のアンカーボルトまたはホールダウンは適切な施工がされています。

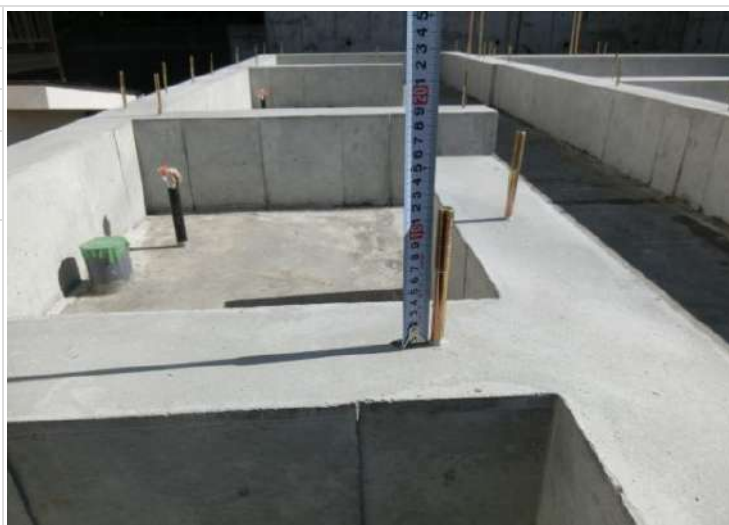
No	1-10-1
検査名	基礎完成検査
検査日	2022年2月28日
検査内容	基礎完成検査時でのチェック（在来） アンカーボルトの出量
コメント	写真の部分のアンカーボルトは適切に施工されています。

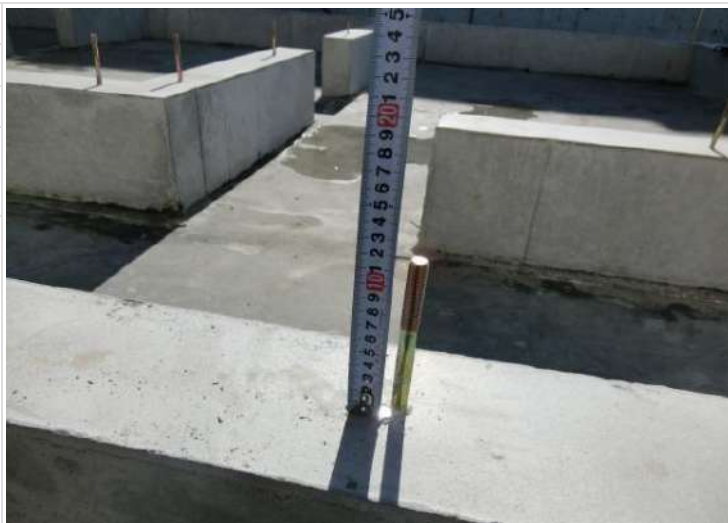
No	1-10-2
検査名	基礎完成検査
検査日	2022年2月28日
検査内容	基礎完成検査時でのチェック（在来） アンカーボルトの出量
コメント	写真の部分のアンカーボルトは適切に施工されています。

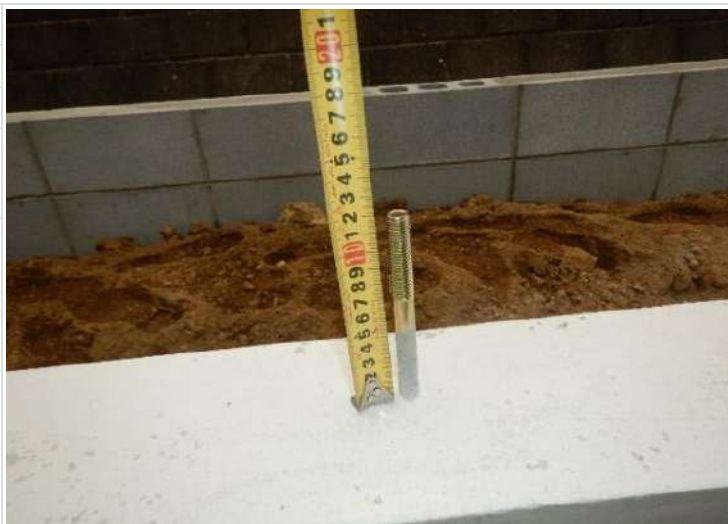
No	1-10-3
検査名	基礎完成検査
検査日	2022年2月28日
検査内容	基礎完成検査時でのチェック（在来） アンカーボルトの出量
コメント	写真の部分のアンカーボルトは適切に施工されています。

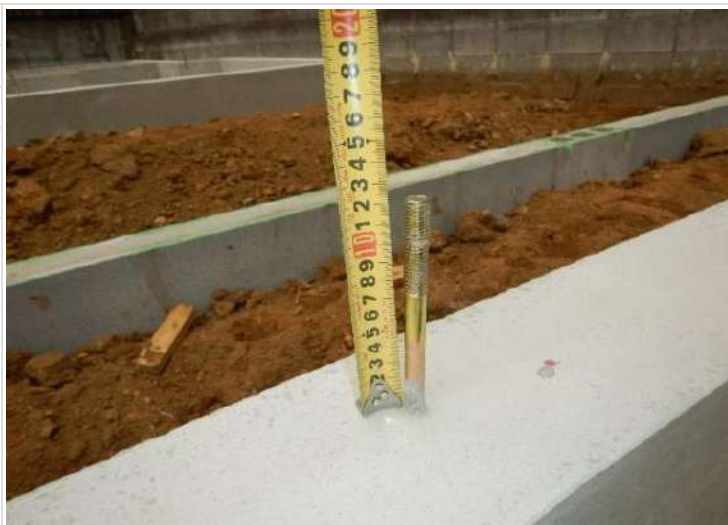
No	1-10-4
検査名	基礎完成検査
検査日	2022年2月28日
検査内容	基礎完成検査時でのチェック（在来） アンカーボルトの出量
コメント	写真の部分のアンカーボルトは適切に施工されています。

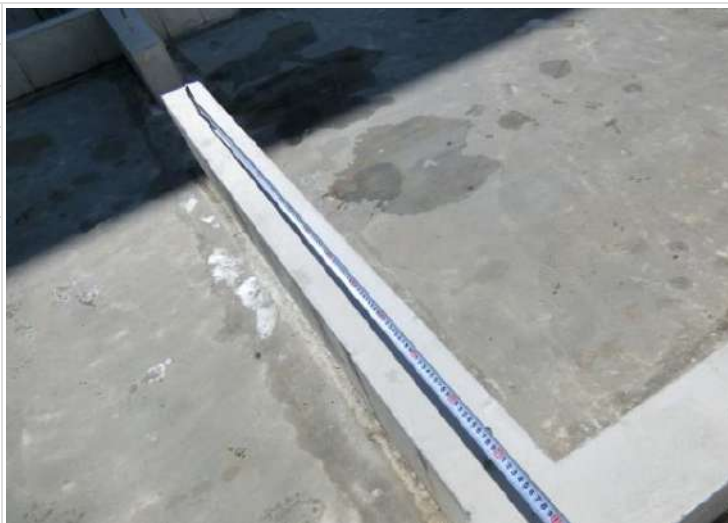
No	1-11-1
検査名	基礎完成検査
検査日	2022年2月28日
検査内容	基礎完成検査時でのチェック（在来） アンカーボルトのピッチ
コメント	設計図書通りの仕様、施工です。

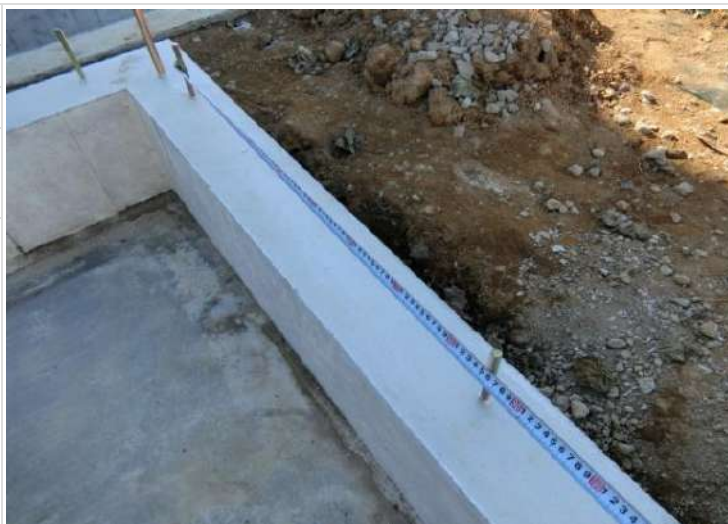
No	1-11-2
検査名	基礎完成検査
検査日	2022年2月28日
検査内容	基礎完成検査時でのチェック（在来） アンカーボルトのピッチ
コメント	設計図書通りの仕様、施工です。

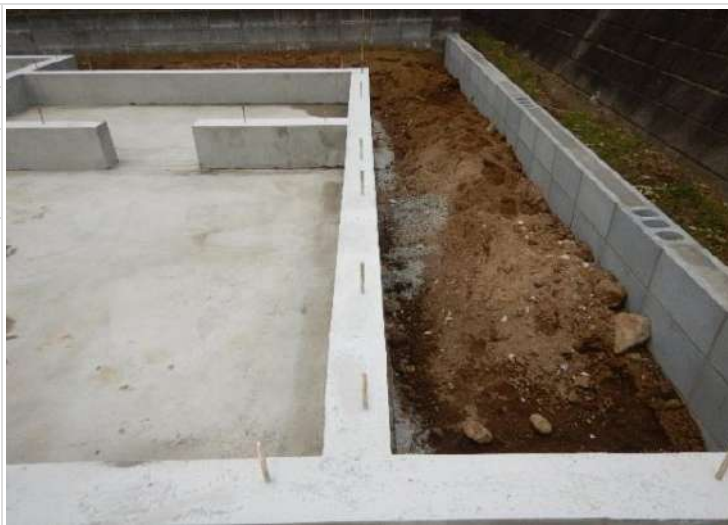
No	1-12-1
検査名	基礎完成検査
検査日	2022年2月28日
検査内容	基礎完成検査時でのチェック（在来） アンカーボルトの通りの施工状態
コメント	写真の部分のアンカーボルトは基礎幅等に対して適切な位置に有ります。

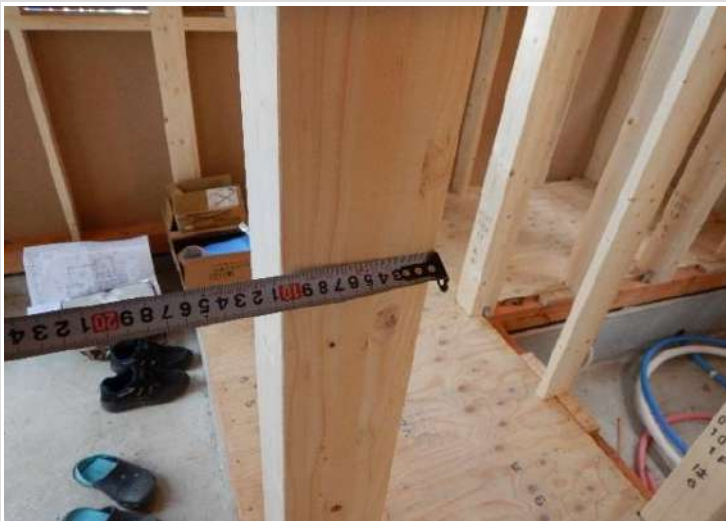
No	1-1-1

検査名	金物(屋根防水)検査	
検査日	2022年3月18日	
検査内容	金物(屋根防水)検査時でのチェック (在来) 管柱寸法	
コメント	105ミリで一般的材料です。問題ありません。

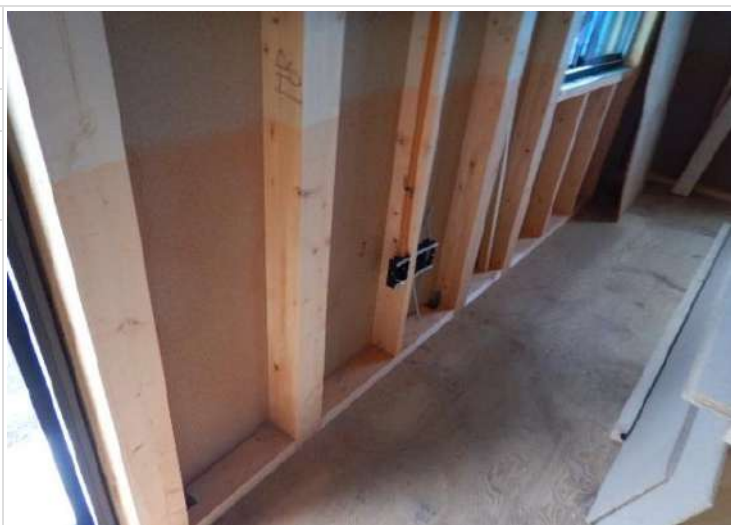
No	1-8-1
検査名	金物(屋根防水)検査
検査日	2022年3月18日
検査内容	金物(屋根防水)検査時でのチェック (在来) 防蟻処理の施工
コメント	防蟻処理済です。問題有りません。

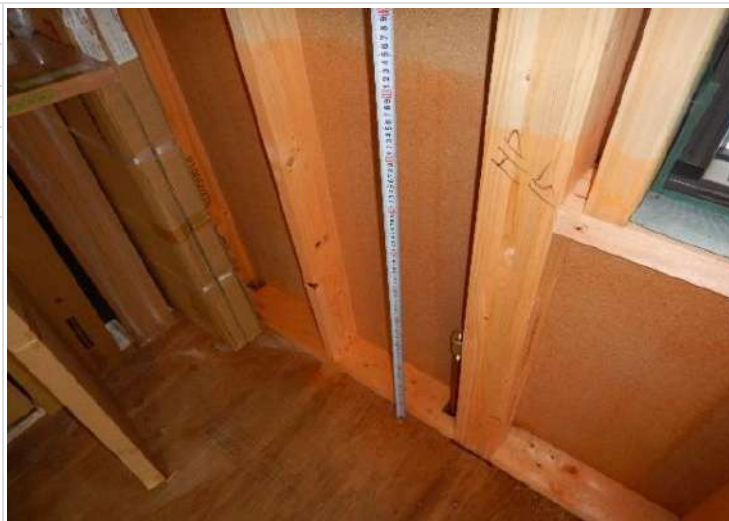
No	1-8-2
検査名	金物(屋根防水)検査
検査日	2022年3月18日
検査内容	金物(屋根防水)検査時でのチェック (在来) 防蟻処理の施工
コメント	防蟻処理済です。問題ありません。

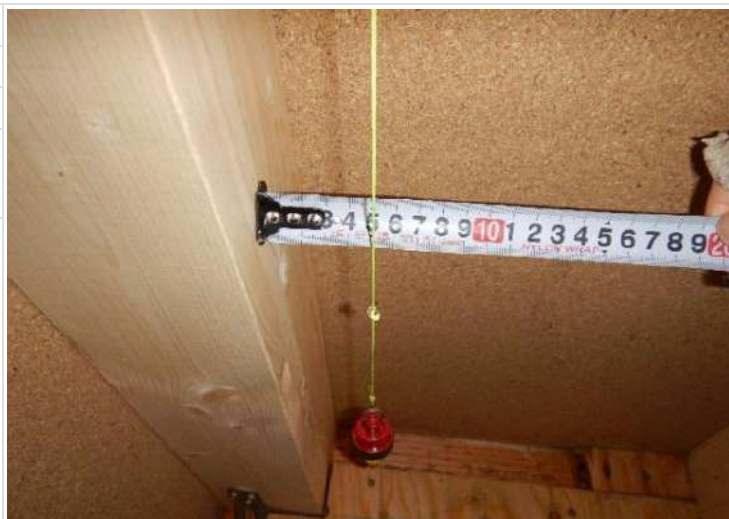
No	1-9-1
検査名	金物(屋根防水)検査
検査日	2022年3月18日
検査内容	金物(屋根防水)検査時でのチェック (在来) 垂直検査
コメント	写真の下げ振りや水平器等で見る限りほぼ傾斜がなく、良好な垂直精度です。

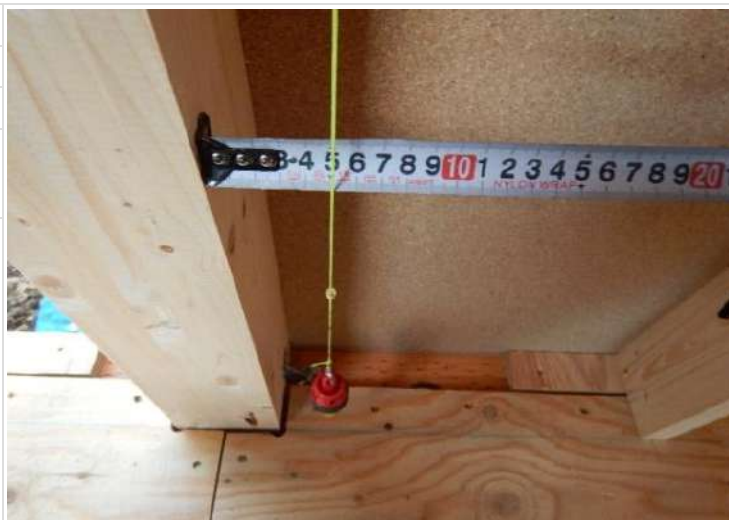
No	1-9-2
検査名	金物(屋根防水)検査
検査日	2022年3月18日
検査内容	金物(屋根防水)検査時でのチェック (在来) 垂直検査
コメント	写真の下げ振りや水平器等で見る限りほぼ傾斜がなく、良好な垂直精度です。

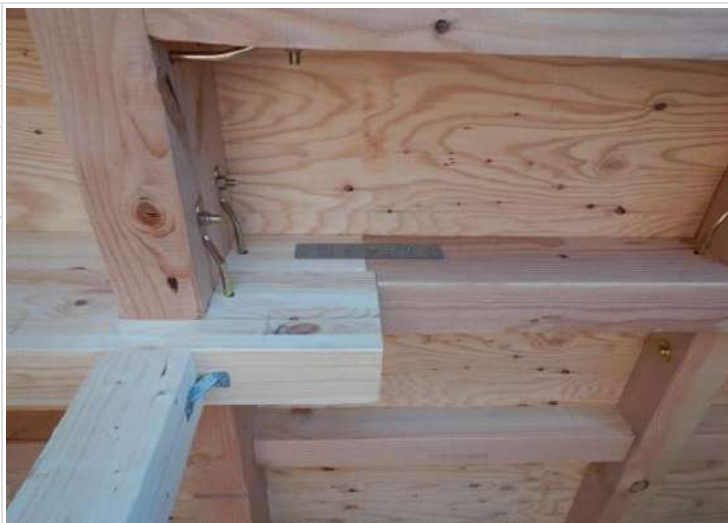
No	1-10-4
検査名	金物(屋根防水)検査
検査日	2022年3月18日
検査内容	金物(屋根防水)検査時でのチェック (在来) 梁の連結金物
コメント	見る限り問題有りません。適切な金物で施工されています。

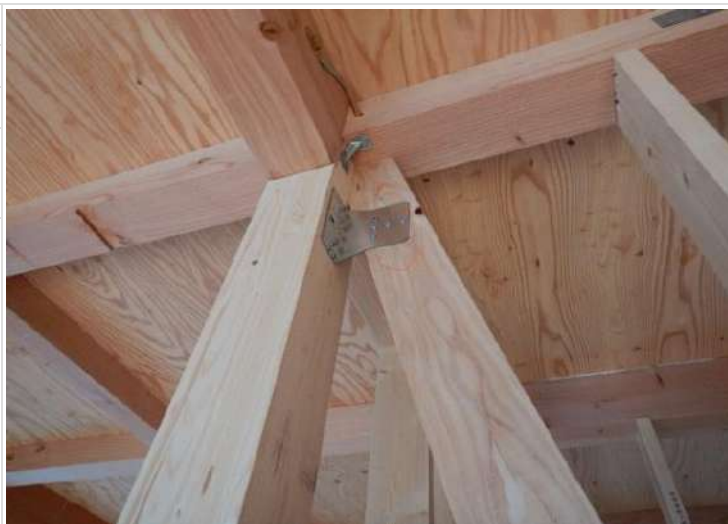
No	1-11-1
検査名	金物(屋根防水)検査
検査日	2022年3月18日
検査内容	金物(屋根防水)検査時でのチェック (在来) スジカイプレート ^① の施工状態 ^①
コメント	適切な金物にてビスで固定して有り問題のない施工状態です。

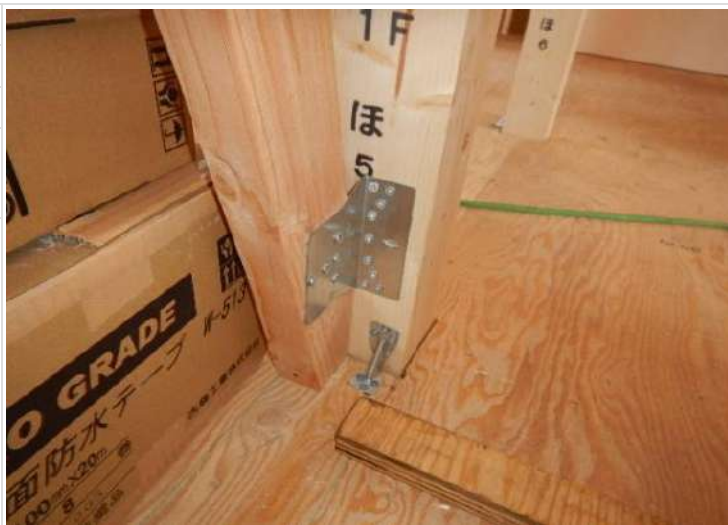
No	1-11-2
検査名	金物(屋根防水)検査
検査日	2022年3月18日
検査内容	金物(屋根防水)検査時でのチェック (在来) スジカイプレート ^① の施工状態 ^①
コメント	適切な金物にてビスで固定して有り問題のない施工状態です。

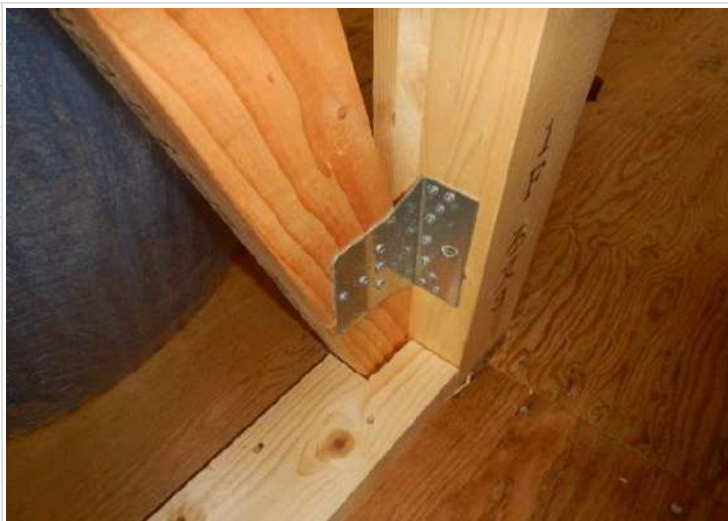
No	1-12-2
検査名	金物(屋根防水)検査
検査日	2022年3月18日
検査内容	金物(屋根防水)検査時でのチェック (在来) スジカイプレート ^② の施工状態 ^②
コメント	適切な金物にてビスで固定して有り問題のない施工状態です。

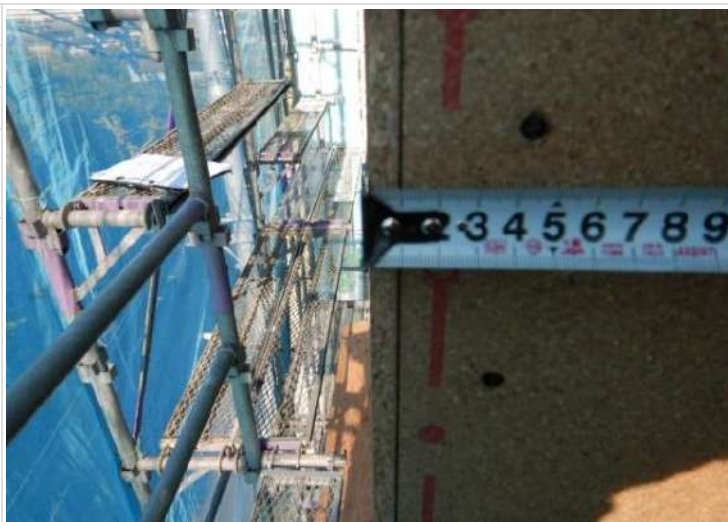
No	1-13-1
検査名	金物(屋根防水)検査
検査日	2022年3月18日
検査内容	金物(屋根防水)検査時でのチェック (在来) 壁耐力面材の種類
コメント	9ミリの材料で強度が有り問題有りません。

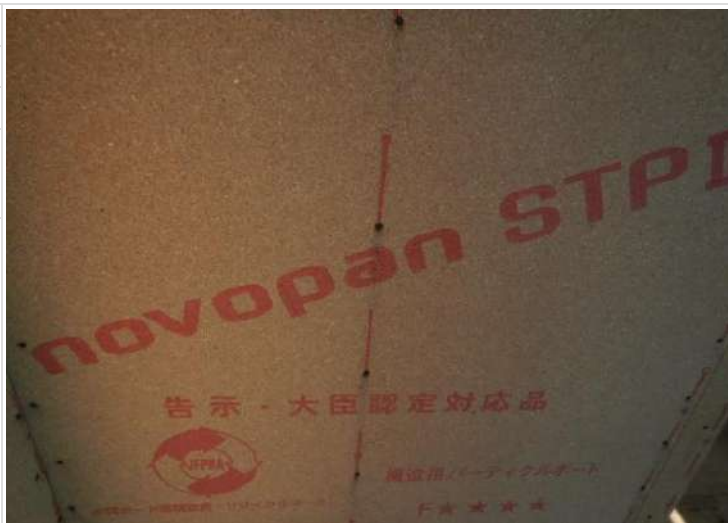
No	1-13-2
検査名	金物(屋根防水)検査
検査日	2022年3月18日
検査内容	金物(屋根防水)検査時でのチェック (在来) 壁耐力面材の種類
コメント	設計図書通りの仕様、施工です。

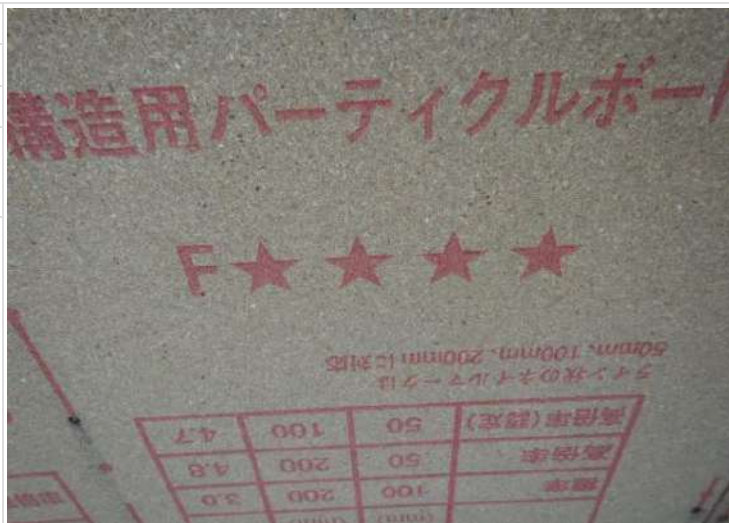
No	1-14-1
検査名	金物(屋根防水)検査
検査日	2022年3月18日
検査内容	金物(屋根防水)検査時でのチェック (在来) 壁耐力面材の環境性能
コメント	F☆☆☆☆または同等品で設計図書通りの仕様です。

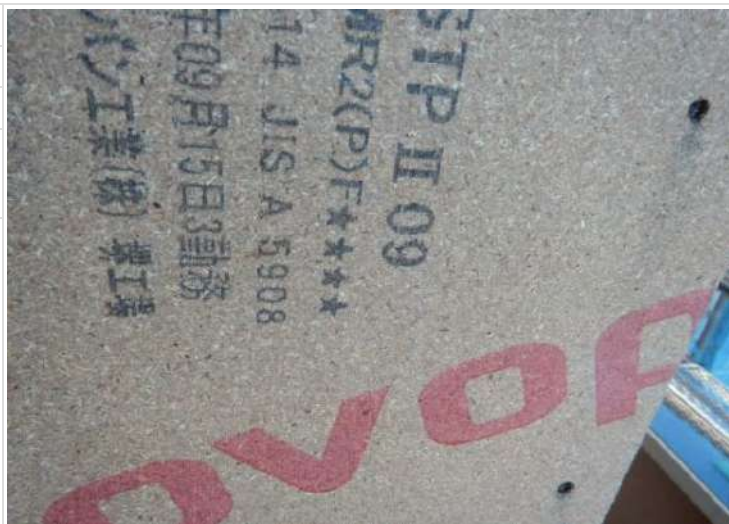
No	1-14-2
検査名	金物(屋根防水)検査
検査日	2022年3月18日
検査内容	金物(屋根防水)検査時でのチェック (在来) 壁耐力面材の環境性能
コメント	F☆☆☆☆または同等品で設計図書通りの仕様です。

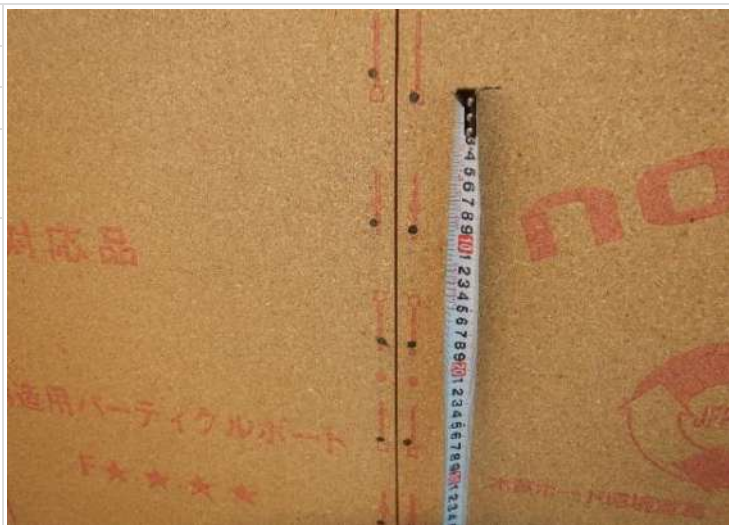
No	1-15-1
検査名	金物(屋根防水)検査
検査日	2022年3月18日
検査内容	金物(屋根防水)検査時でのチェック (在来) 壁耐力面材の釘ピッチ①
コメント	100ミリ程度の一般的なピッチで問題有りません。

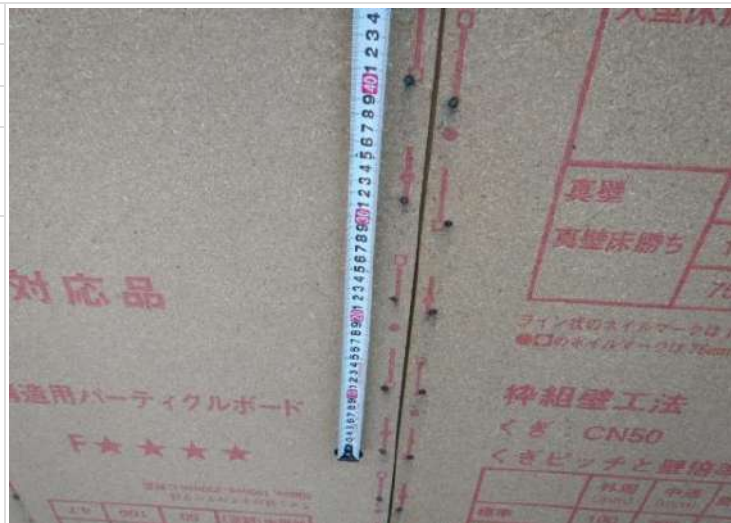
No	1-15-2
検査名	金物(屋根防水)検査
検査日	2022年3月18日
検査内容	金物(屋根防水)検査時でのチェック (在来) 壁耐力面材の釘ピッチ①
コメント	100ミリ程度の一般的なピッチで問題有りません。

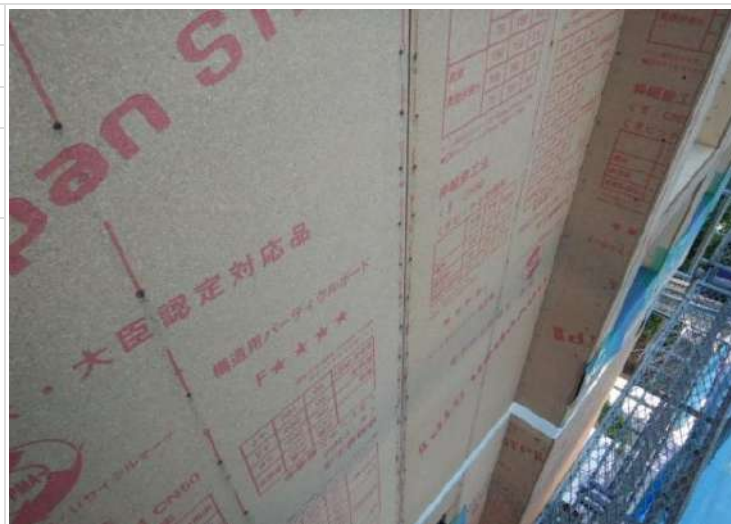
No	1-16-1
検査名	金物(屋根防水)検査
検査日	2022年3月18日
検査内容	金物(屋根防水)検査時でのチェック (在来) スジカイ及び面材耐力壁の施工状態①
コメント	適切に施工されています。

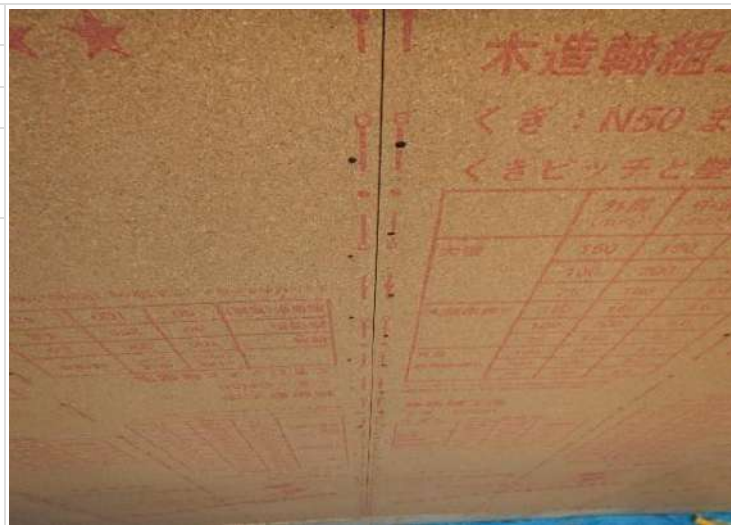
No	1-16-2
検査名	金物(屋根防水)検査
検査日	2022年3月18日
検査内容	金物(屋根防水)検査時でのチェック (在来) スジカイ及び面材耐力壁の施工状態①
コメント	適切に施工されています。

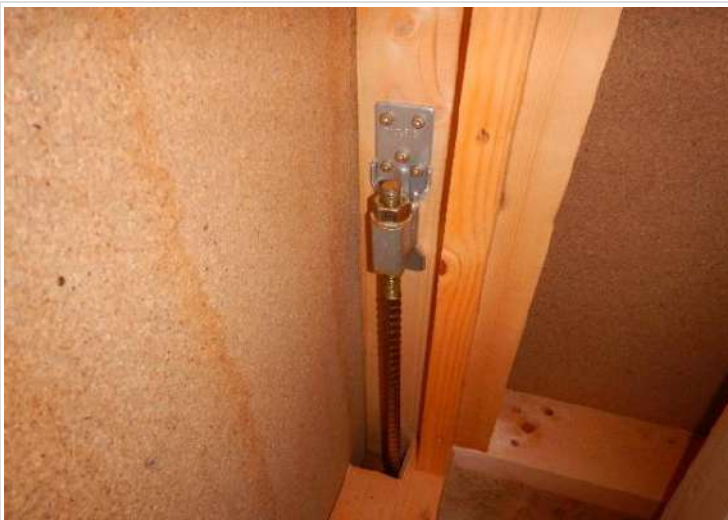
No	1-17-1

検査名	金物(屋根防水)検査	
検査日	2022年3月18日	
検査内容	金物(屋根防水)検査時でのチェック (在来) ホールダウン金物の施工状態①	
コメント	適切で一般的な施工状態です。

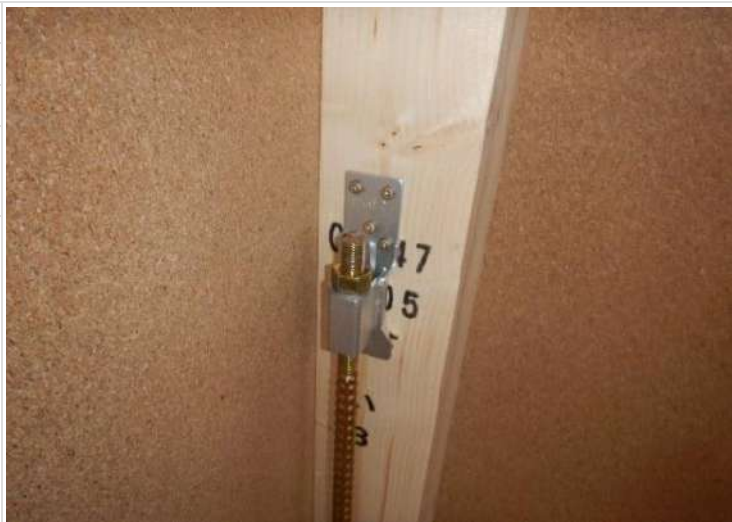
No	1-17-3
検査名	金物(屋根防水)検査
検査日	2022年3月18日
検査内容	金物(屋根防水)検査時でのチェック (在来) ホールダウン金物の施工状態①
コメント	適切で一般的な施工状態です。

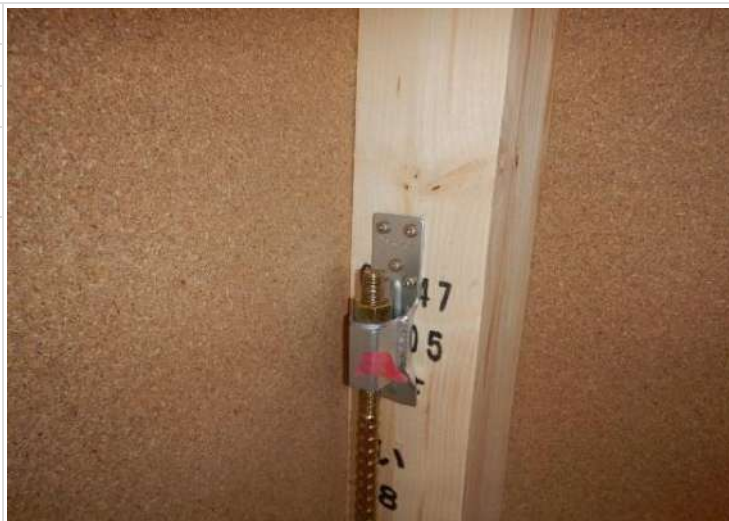
No	1-17-4-1
検査名	金物(屋根防水)検査
検査日	2022年3月18日
検査内容	金物(屋根防水)検査時でのチェック (在来) ホールダウン金物の施工状態①
コメント	1-17-4の是正写真です。

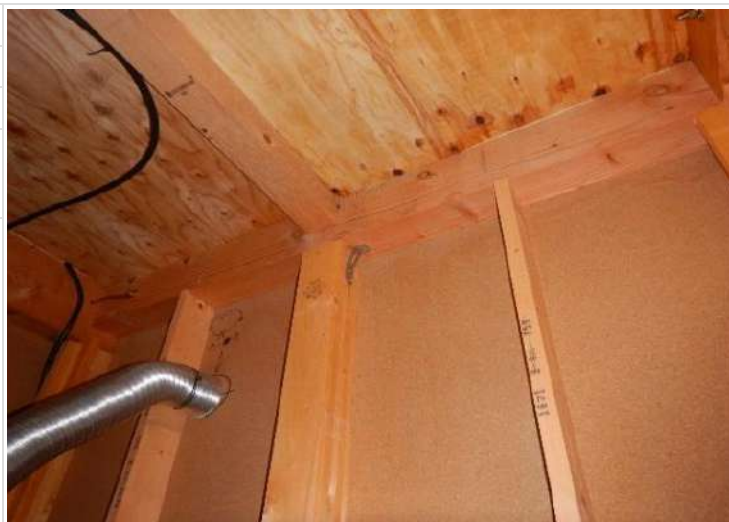
No	1-18-1
検査名	金物(屋根防水)検査
検査日	2022年3月18日
検査内容	金物(屋根防水)検査時でのチェック (在来) 柱金物、ドリフトピンの配置①
コメント	設計図書通りの仕様、施工です。

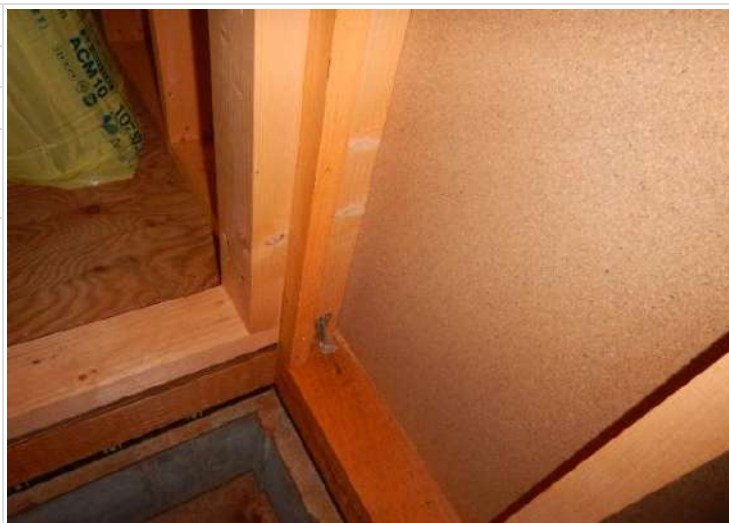
No	1-18-2
検査名	金物(屋根防水)検査
検査日	2022年3月18日
検査内容	金物(屋根防水)検査時でのチェック (在来) 柱金物、ドリフトピンの配置①
コメント	設計図書通りの仕様、施工です。

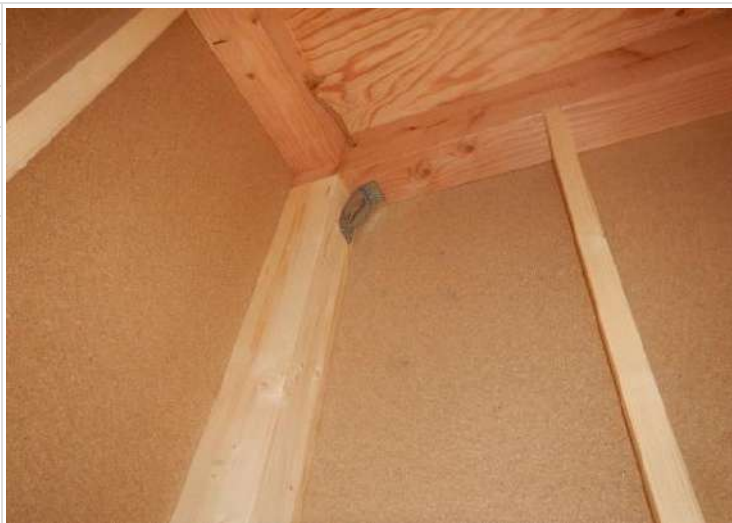
No	1-18-3
検査名	金物(屋根防水)検査
検査日	2022年3月18日
検査内容	金物(屋根防水)検査時でのチェック (在来) 柱金物、ドリフトピンの配置①
コメント	設計図書通りの仕様、施工です。

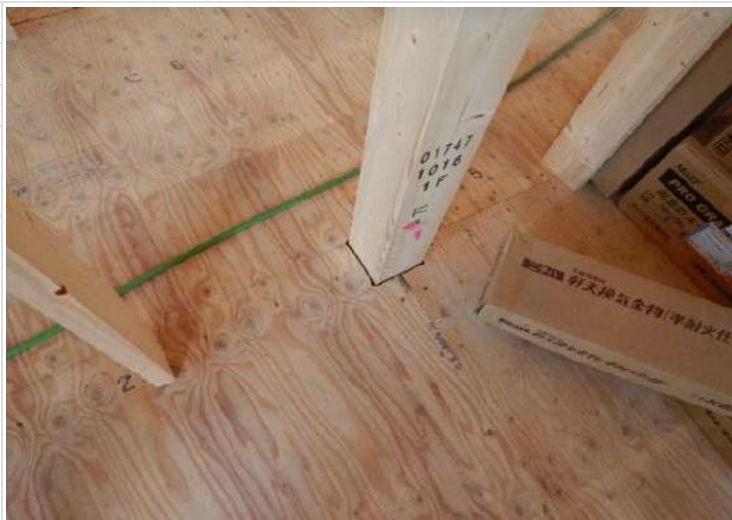
No	1-18-4
検査名	金物(屋根防水)検査
検査日	2022年3月18日
検査内容	金物(屋根防水)検査時でのチェック (在来) 柱金物、ドリフトピンの配置①
コメント	柱金物が未施工の箇所がありました。

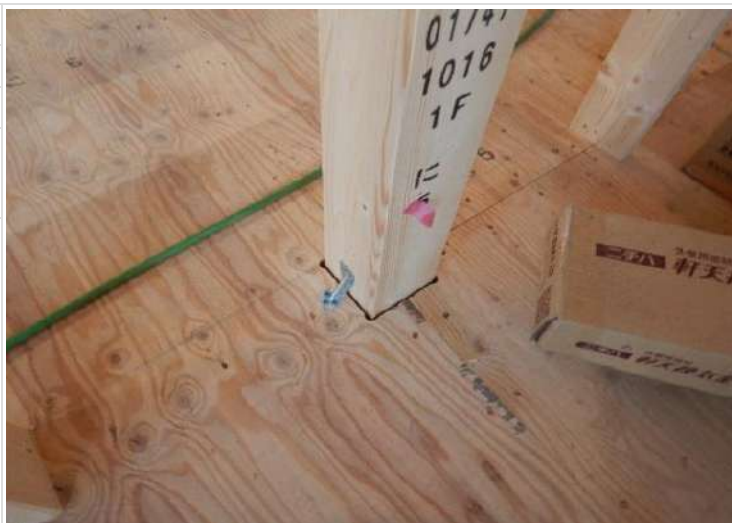
No	1-18-4-1
検査名	金物(屋根防水)検査
検査日	2022年3月18日
検査内容	金物(屋根防水)検査時でのチェック (在来) 柱金物、ドリフトピンの配置①
コメント	1-18-4の是正写真です。

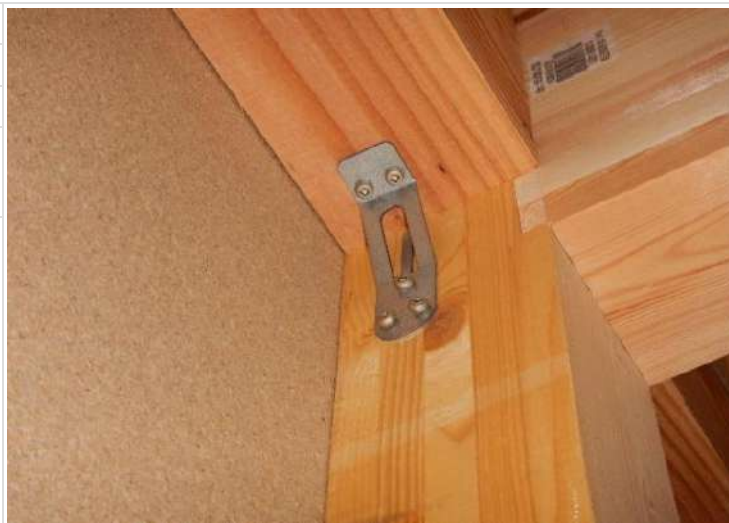
No	1-19-1
検査名	金物(屋根防水)検査
検査日	2022年3月18日
検査内容	金物(屋根防水)検査時でのチェック (在来) 柱金物、ドリフトピンの施工状況④
コメント	適切で一般的な施工状態です。

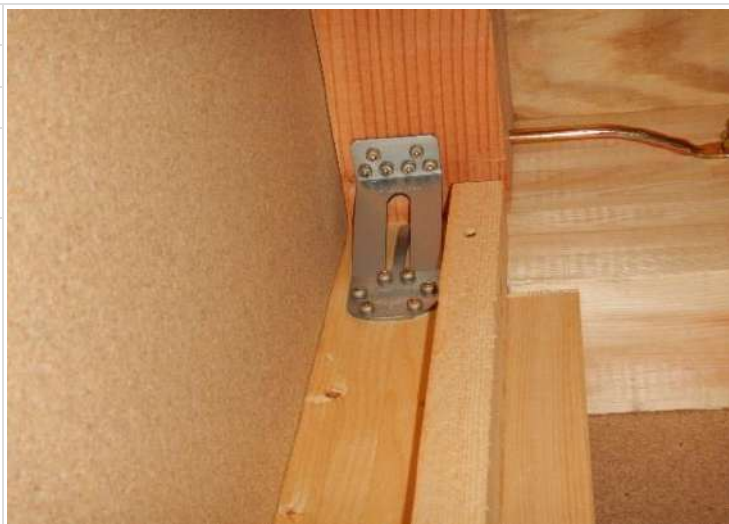
No	1-19-2
検査名	金物(屋根防水)検査
検査日	2022年3月18日
検査内容	金物(屋根防水)検査時でのチェック (在来) 柱金物、ドリフトピンの施工状況④
コメント	適切で一般的な施工状態です。

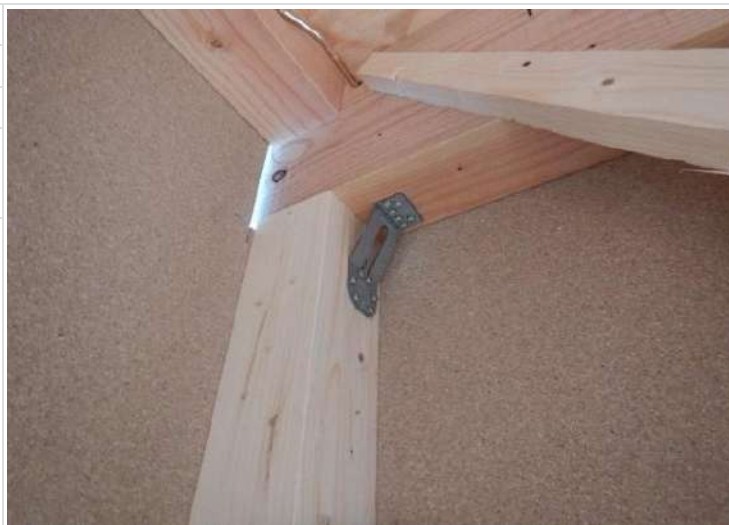
No	1-19-3
検査名	金物(屋根防水)検査
検査日	2022年3月18日
検査内容	金物(屋根防水)検査時でのチェック (在来) 柱金物、ドリフトピンの施工状況④
コメント	適切で一般的な施工状態です。

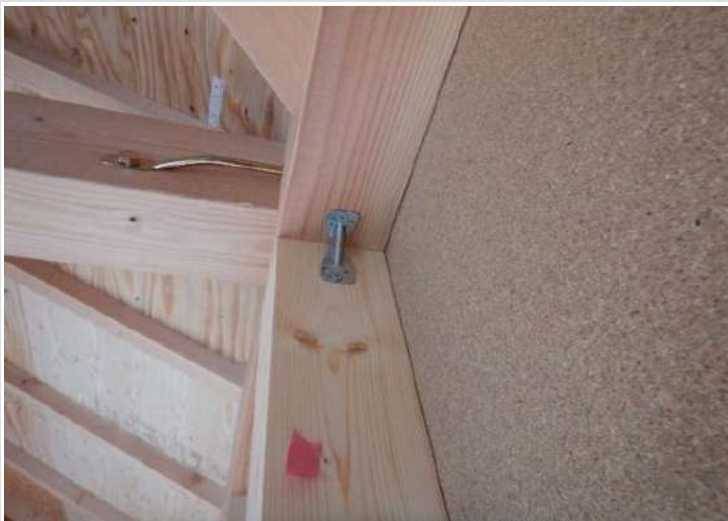
No	1-19-4

検査名	金物(屋根防水)検査	
検査日	2022年3月18日	
検査内容	金物(屋根防水)検査時でのチェック (在来) 柱金物、ドリフトピンの施工状況④	
コメント	柱金物にビスの打ち忘れ箇所がありました。

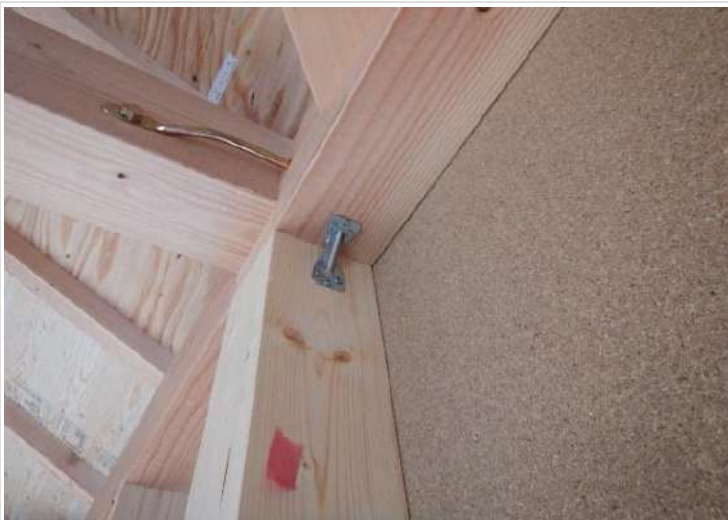
No	1-19-4-1

検査名	金物(屋根防水)検査	
検査日	2022年3月18日	
検査内容	金物(屋根防水)検査時でのチェック (在来) 柱金物、ドリフトピンの施工状況④	
コメント	1-19-4の是正写真です。

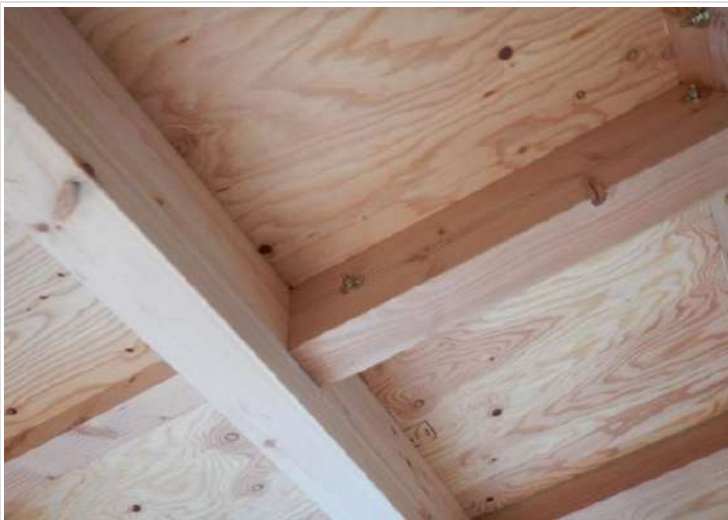
No	1-20-1

検査名	金物(屋根防水)検査	
検査日	2022年3月18日	
検査内容	金物(屋根防水)検査時でのチェック (在来) 羽子板、ドリフトピンの締め付け状況	
コメント	きちんと固定してあり問題有りません。

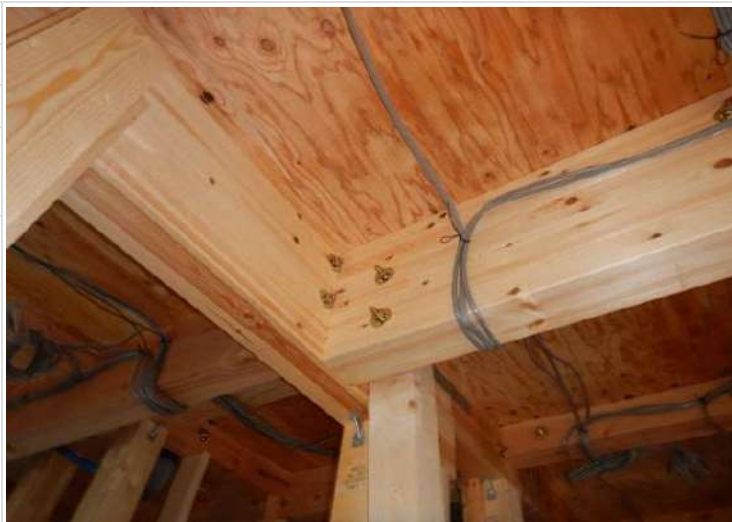
No	1-20-3
検査名	金物(屋根防水)検査
検査日	2022年3月18日
検査内容	金物(屋根防水)検査時でのチェック (在来) 羽子板、ドリフトピンの締め付け状況
コメント	きちんと固定してあり問題有りません。

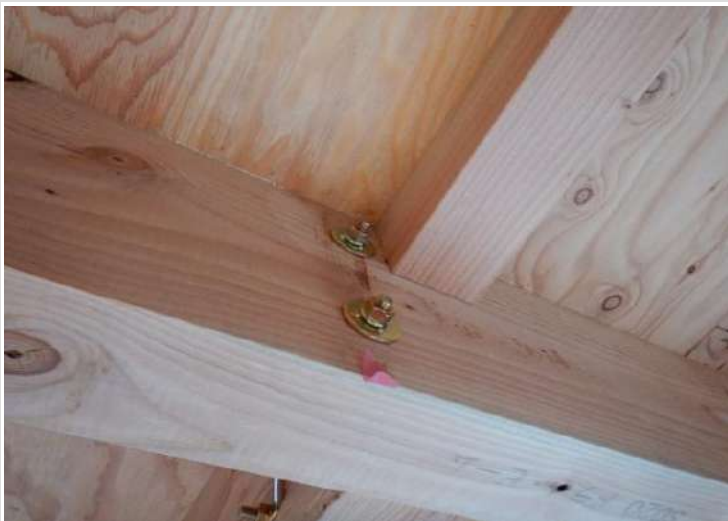
No	1-20-4-1

検査名	金物(屋根防水)検査	
検査日	2022年3月18日	
検査内容	金物(屋根防水)検査時でのチェック (在来) 羽子板、ドリフトピンの締め付け状況	
コメント	1-20-4の是正写真です。

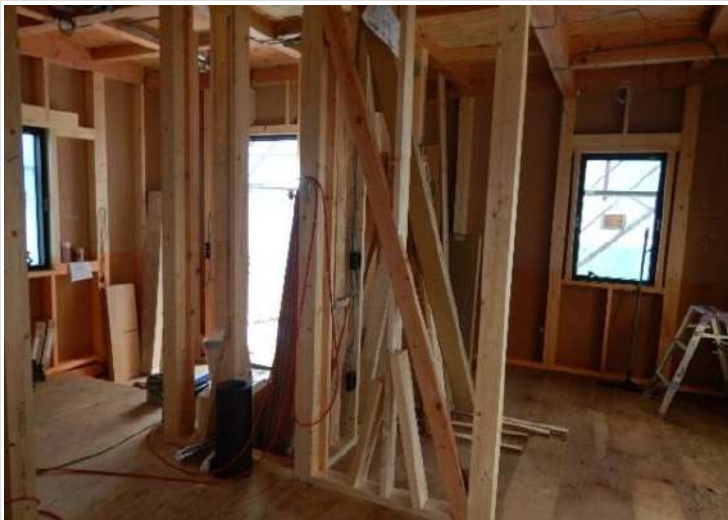
No	1-21-1

検査名	金物(屋根防水)検査	
検査日	2022年3月18日	
検査内容	金物(屋根防水)検査時でのチェック (在来) 1階耐力壁の個数①	
コメント	設計図書通りの仕様、施工です。

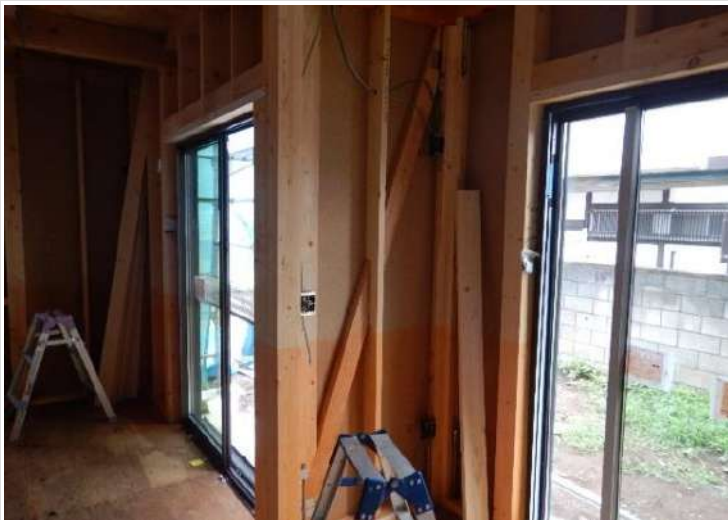
No	1-21-2

検査名	金物(屋根防水)検査	
検査日	2022年3月18日	
検査内容	金物(屋根防水)検査時でのチェック (在来) 1階耐力壁の個数①	
コメント	設計図書通りの仕様、施工です。

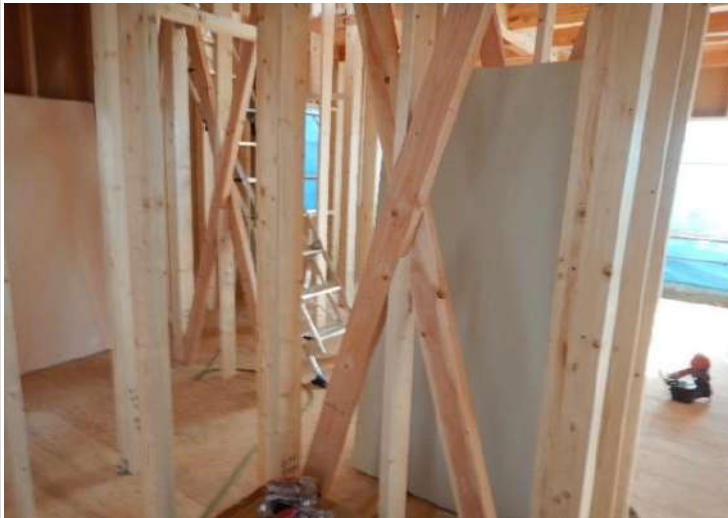
No	1-21-3

検査名	金物(屋根防水)検査	
検査日	2022年3月18日	
検査内容	金物(屋根防水)検査時でのチェック (在来) 1階耐力壁の個数①	
コメント	設計図書通りの仕様、施工です。
