現場検査報告書

在来サンプル様邸

下記の住宅に関して、第三者住宅検査を行った結果をご報告します。

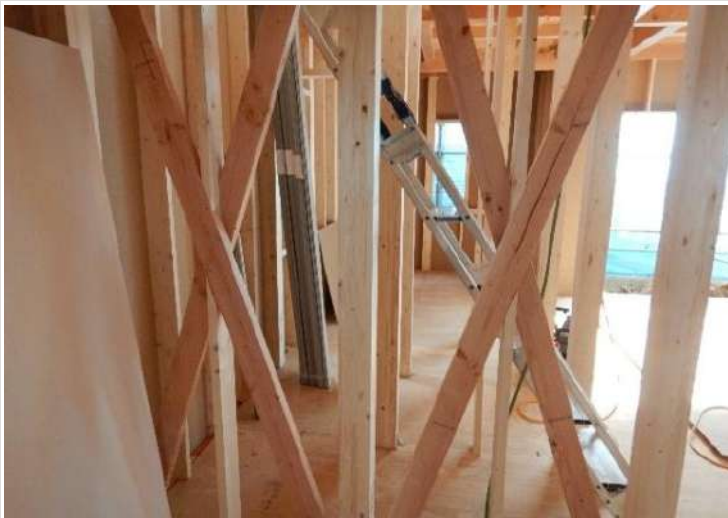
No	1-21-4

検査名	金物(屋根防水)検査	
検査日	2022年3月18日	
検査内容	金物(屋根防水)検査時でのチェック (在来) 1階耐力壁の個数①	
コメント	設計図書通りの仕様、施工です。

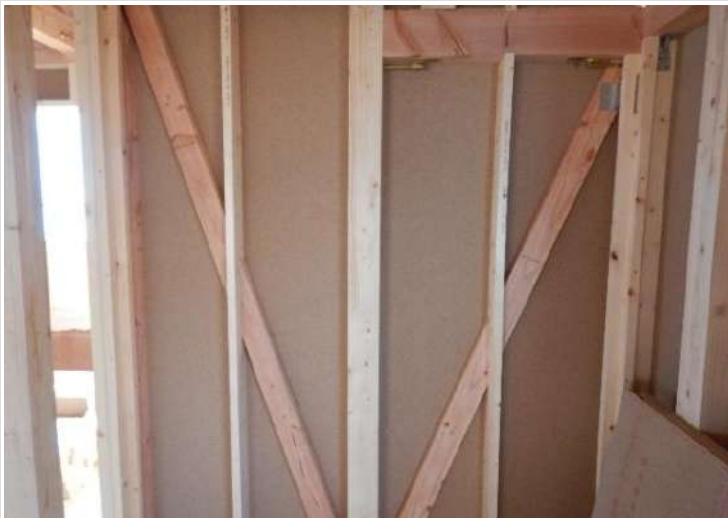
No	1-22-1

検査名	金物(屋根防水)検査	
検査日	2022年3月18日	
検査内容	金物(屋根防水)検査時でのチェック (在来) 2階耐力壁の個数①	
コメント	設計図書通りの仕様、施工です。

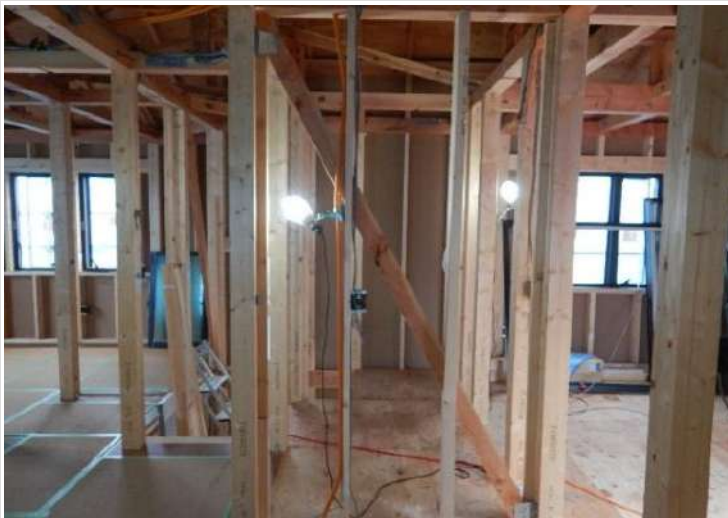
No	1-22-3

検査名	金物(屋根防水)検査	
検査日	2022年3月18日	
検査内容	金物(屋根防水)検査時でのチェック (在来) 2階耐力壁の個数①	
コメント	設計図書通りの仕様、施工です。

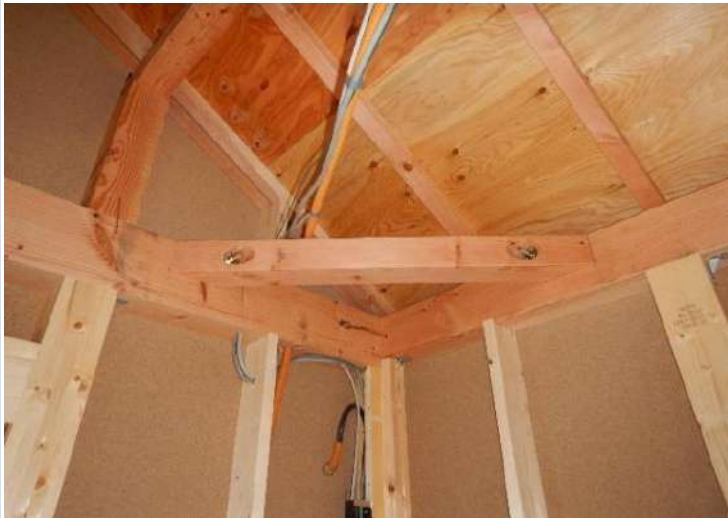
No	1-23-1

検査名	金物(屋根防水)検査	
検査日	2022年3月18日	
検査内容	金物(屋根防水)検査時でのチェック (在来) 火打梁	
コメント	適切に施工して有り構造的に問題有りません。

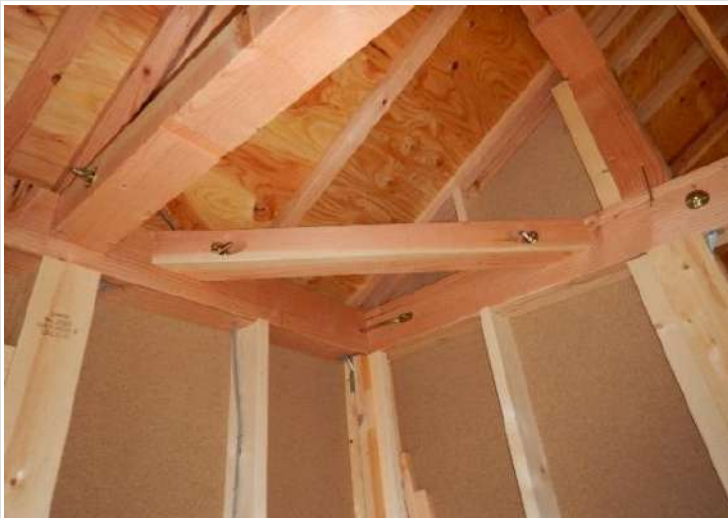
No	1-23-2

検査名	金物(屋根防水)検査	
検査日	2022年3月18日	
検査内容	金物(屋根防水)検査時でのチェック (在来) 火打梁	
コメント	適切に施工して有り構造的に問題有りません。

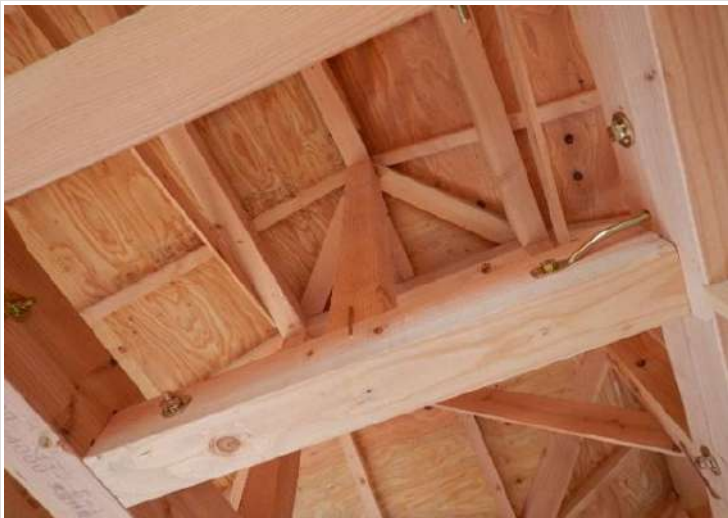
No	1-24-1

検査名	金物(屋根防水)検査	
検査日	2022年3月18日	
検査内容	金物(屋根防水)検査時でのチェック (在来) 小屋束の金物仕様	
コメント	適切なカスガイで留めて有り問題有りません。

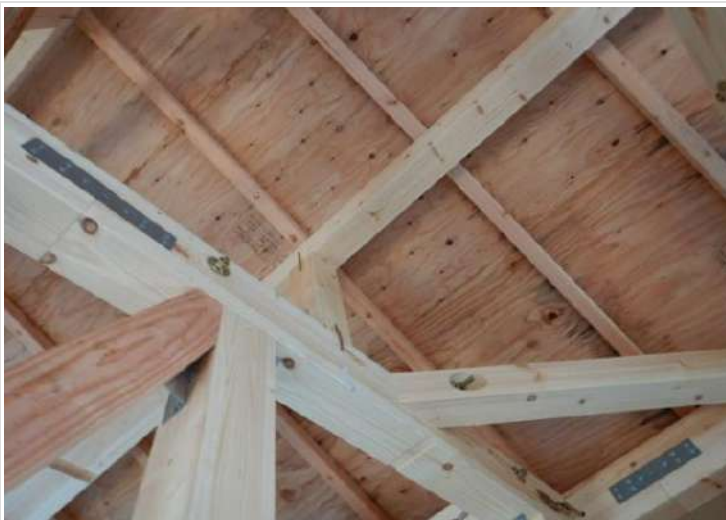
No	1-24-3

検査名	金物(屋根防水)検査	
検査日	2022年3月18日	
検査内容	金物(屋根防水)検査時でのチェック (在来) 小屋束の金物仕様	
コメント	適切なカスガイで留めて有り問題有りません。

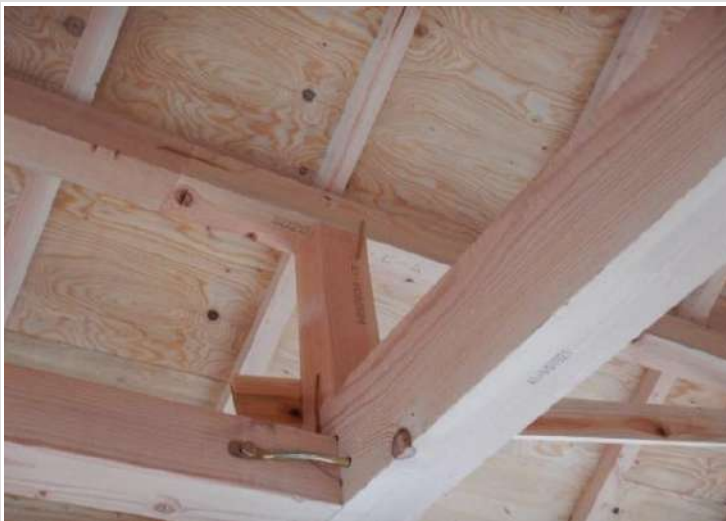
No	1-24-4-1

No	1-24-4	 
検査名	金物(屋根防水)検査	
検査日	2022年3月18日	
検査内容	金物(屋根防水)検査時でのチェック (在来) 小屋束の金物仕様	
コメント	小屋束にカスガイが未施工の箇所がありました。

検査名	金物(屋根防水)検査	
検査日	2022年3月18日	
検査内容	金物(屋根防水)検査時でのチェック (在来) 小屋束の金物仕様	
コメント	1-24-4の是正写真です。

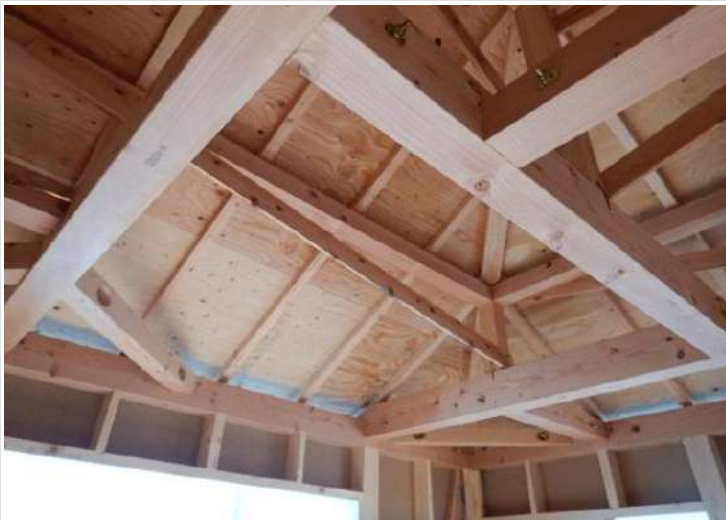
No	1-25-1

検査名	金物(屋根防水)検査	
検査日	2022年3月18日	
検査内容	金物(屋根防水)検査時でのチェック (在来) 雲スジカイの施工状態	
コメント	適切で一般的な施工状態です。

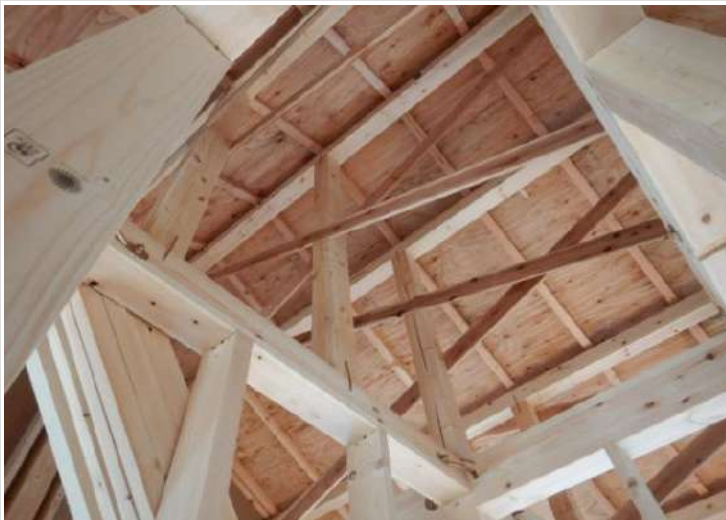
No	1-25-2

検査名	金物(屋根防水)検査	
検査日	2022年3月18日	
検査内容	金物(屋根防水)検査時でのチェック (在来) 雲スジカイの施工状態	
コメント	適切で一般的な施工状態です。

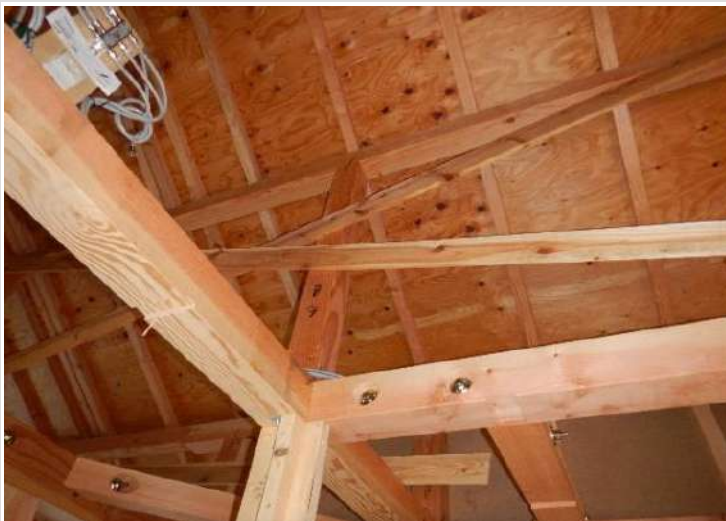
No	1-25-3

検査名	金物(屋根防水)検査	
検査日	2022年3月18日	
検査内容	金物(屋根防水)検査時でのチェック (在来) 雲スジカイの施工状態	
コメント	適切で一般的な施工状態です。

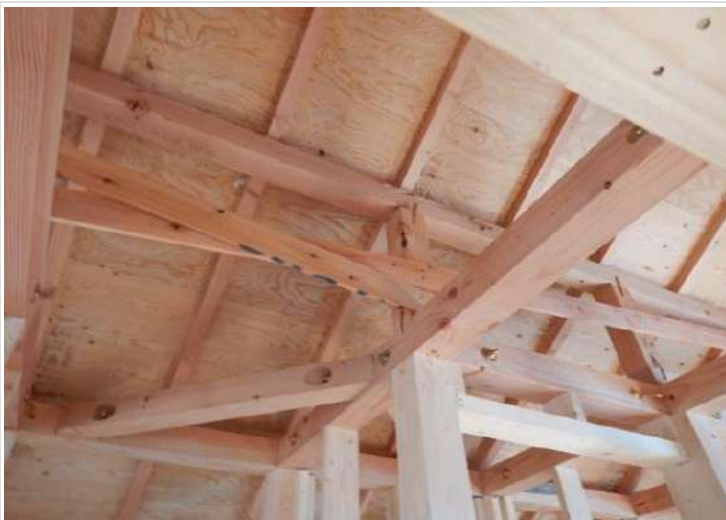
No	1-25-4

検査名	金物(屋根防水)検査	
検査日	2022年3月18日	
検査内容	金物(屋根防水)検査時でのチェック (在来) 雲スジカイの施工状態	
コメント	適切で一般的な施工状態です。

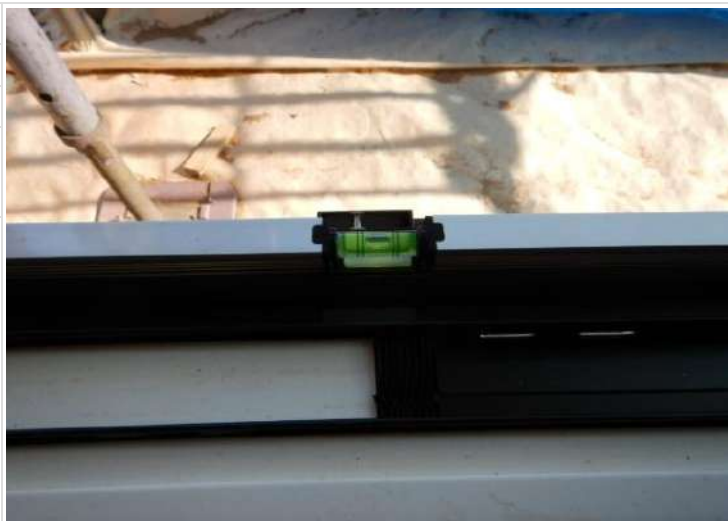
No	1-26-2
検査名	金物(屋根防水)検査
検査日	2022年3月18日
検査内容	金物(屋根防水)検査時でのチェック (在来) サッシの取り付け状態
コメント	写真の部分は、サッシにむくり、そりもなく良好な施工状態です。

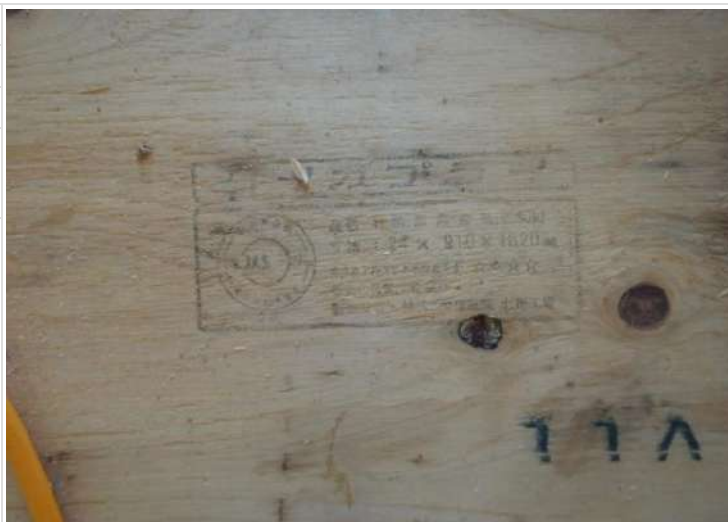
No	1-27-1
検査名	金物(屋根防水)検査
検査日	2022年3月18日
検査内容	金物(屋根防水)検査時でのチェック (在来) 床下合板の種類
コメント	24ミリ以上の材料で剛床工法を構成する合板であり問題ありません。

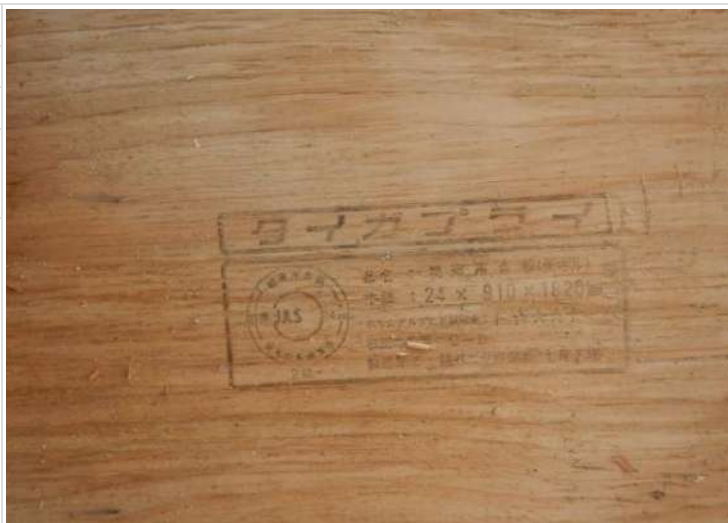
No	1-27-2
検査名	金物(屋根防水)検査
検査日	2022年3月18日
検査内容	金物(屋根防水)検査時でのチェック (在来) 床下合板の種類
コメント	24ミリ以上の材料で剛床工法を構成する合板であり問題ありません。

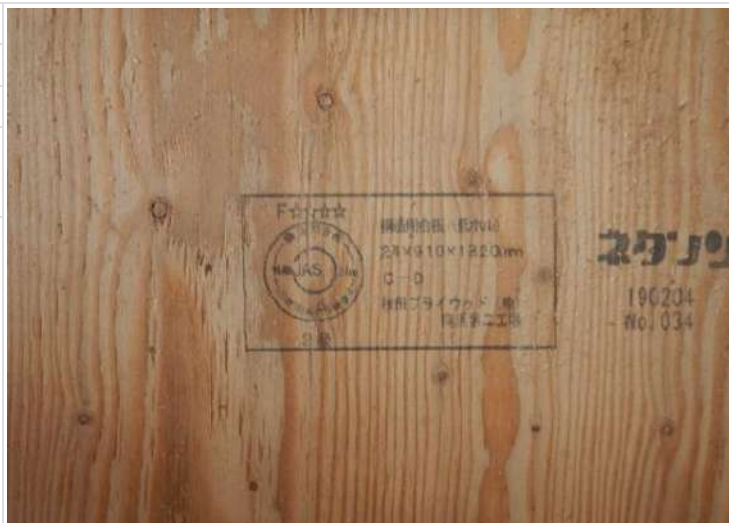
No	1-28-1
検査名	金物(屋根防水)検査
検査日	2022年3月18日
検査内容	金物(屋根防水)検査時でのチェック (在来) 床下地合板の環境性能
コメント	F☆☆☆☆または同等品で設計図書通りの仕様です。

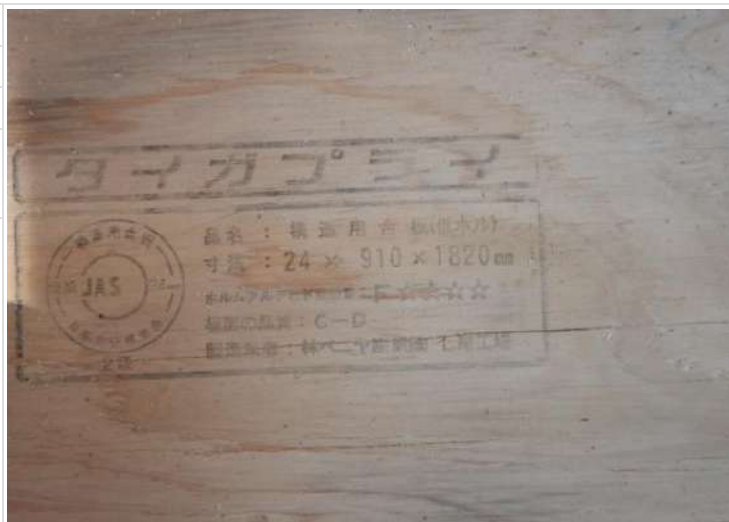
No	1-28-2
検査名	金物(屋根防水)検査
検査日	2022年3月18日
検査内容	金物(屋根防水)検査時でのチェック (在来) 床下地合板の環境性能
コメント	F☆☆☆☆または同等品で設計図書通りの仕様です。

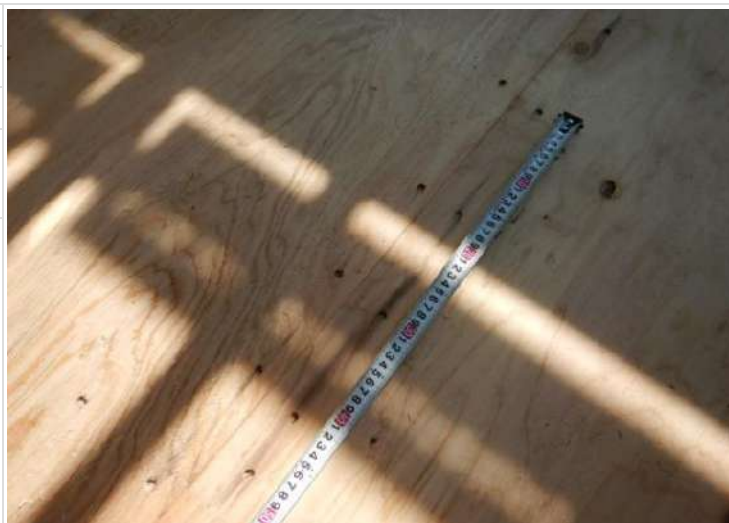
No	1-29-1
検査名	金物(屋根防水)検査
検査日	2022年3月18日
検査内容	金物(屋根防水)検査時でのチェック (在来) 床下地合板の釘ピッチ①
コメント	設計図書通りの仕様、施工です。

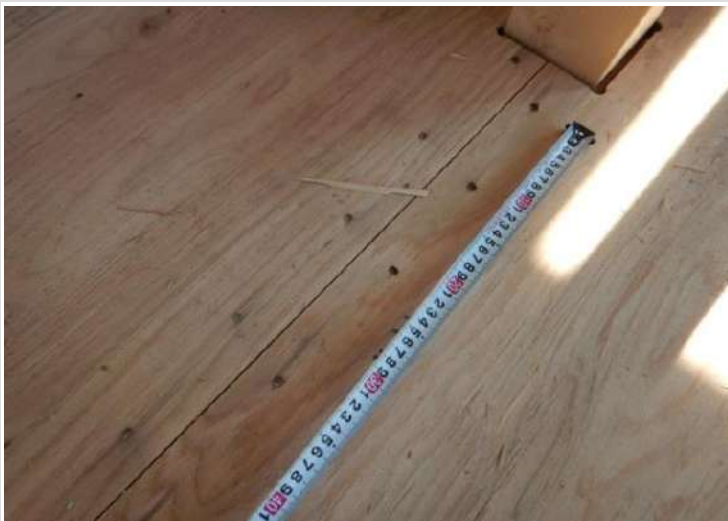
No	1-29-2

検査名	金物(屋根防水)検査	
検査日	2022年3月18日	
検査内容	金物(屋根防水)検査時でのチェック (在来) 床下地合板の釘ピッチ①	
コメント	設計図書通りの仕様、施工です。

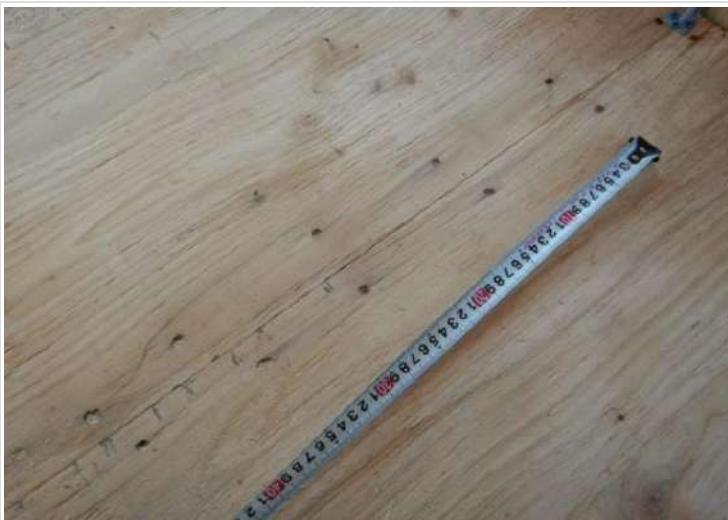
No	1-29-3

検査名	金物(屋根防水)検査	
検査日	2022年3月18日	
検査内容	金物(屋根防水)検査時でのチェック (在来) 床下地合板の釘ピッチ①	
コメント	設計図書通りの仕様、施工です。

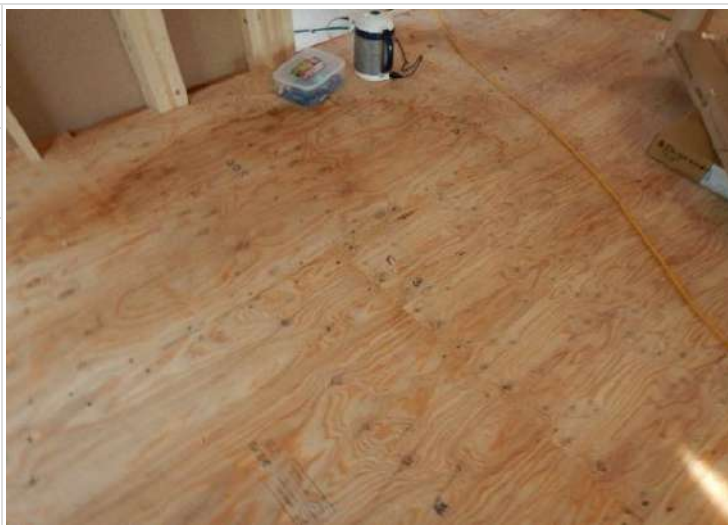
No	1-30-2
検査名	金物(屋根防水)検査
検査日	2022年3月18日
検査内容	金物(屋根防水)検査時でのチェック (在来) 床下地合板の施工状態①
コメント	適切で一般的な施工状態です。

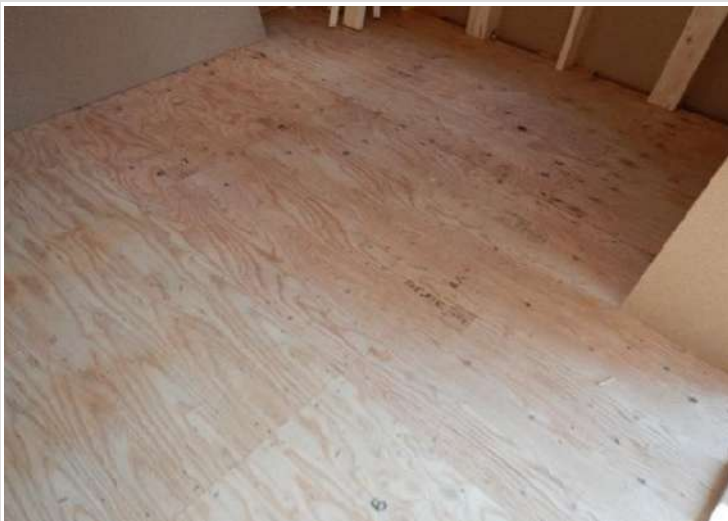
No	1-30-3

検査名	金物(屋根防水)検査	
検査日	2022年3月18日	
検査内容	金物(屋根防水)検査時でのチェック (在来) 床下地合板の施工状態①	
コメント	適切で一般的な施工状態です。

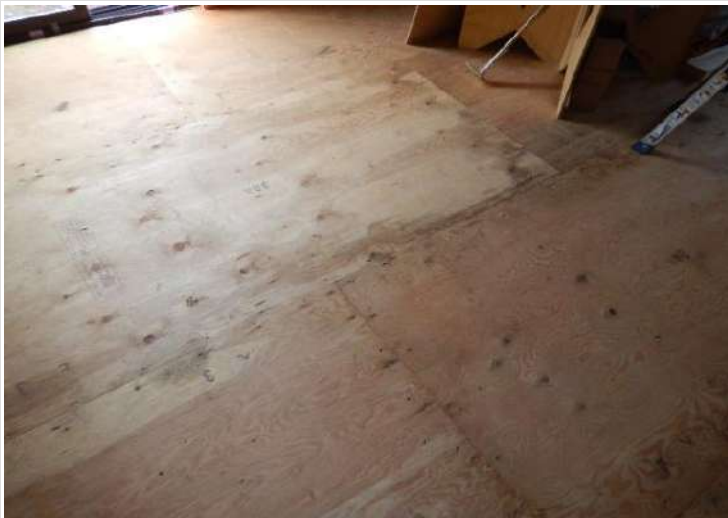
No	1-30-4

検査名	金物(屋根防水)検査	
検査日	2022年3月18日	
検査内容	金物(屋根防水)検査時でのチェック (在来) 床下地合板の施工状態①	
コメント	適切で一般的な施工状態です。

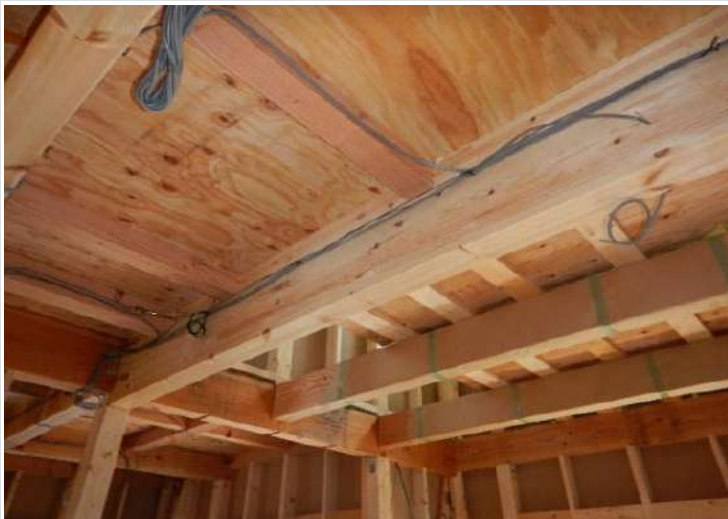
No	1-31-1

検査名	金物(屋根防水)検査	
検査日	2022年3月18日	
検査内容	金物(屋根防水)検査時でのチェック (在来) 主要構造材の施工状態	
コメント	構造上問題の無い施工状態です。

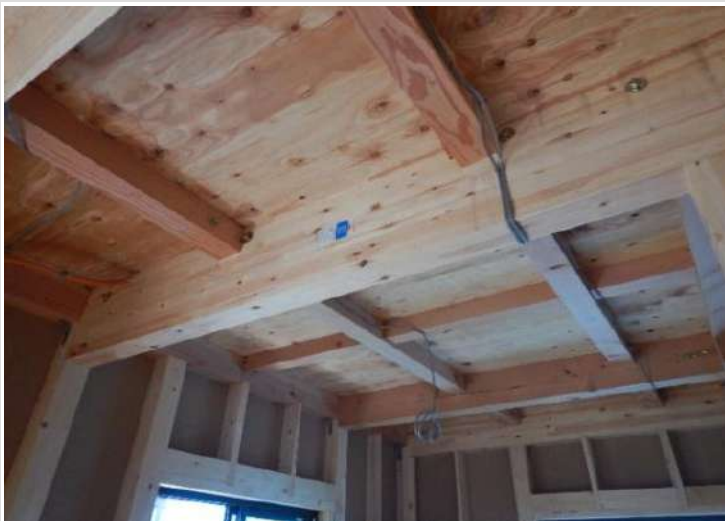
No	1-31-2

検査名	金物(屋根防水)検査	
検査日	2022年3月18日	
検査内容	金物(屋根防水)検査時でのチェック (在来) 主要構造材の施工状態	
コメント	構造上問題の無い施工状態です。

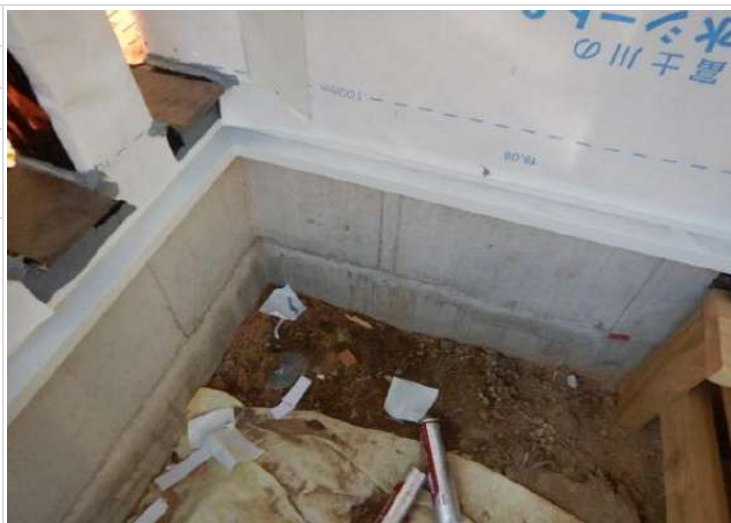
No	1-1-1
検査名	防水検査
検査日	2022年3月26日
検査内容	防水検査時でのチェック（在来） 土台水切りの施工状態
コメント	適切で一般的な施工状態です。

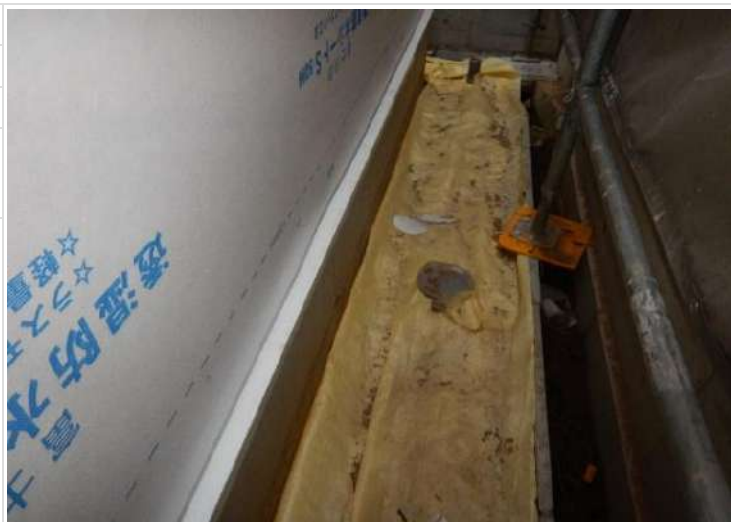
No	1-1-2
検査名	防水検査
検査日	2022年3月26日
検査内容	防水検査時でのチェック（在来） 土台水切りの施工状態
コメント	適切で一般的な施工状態です。

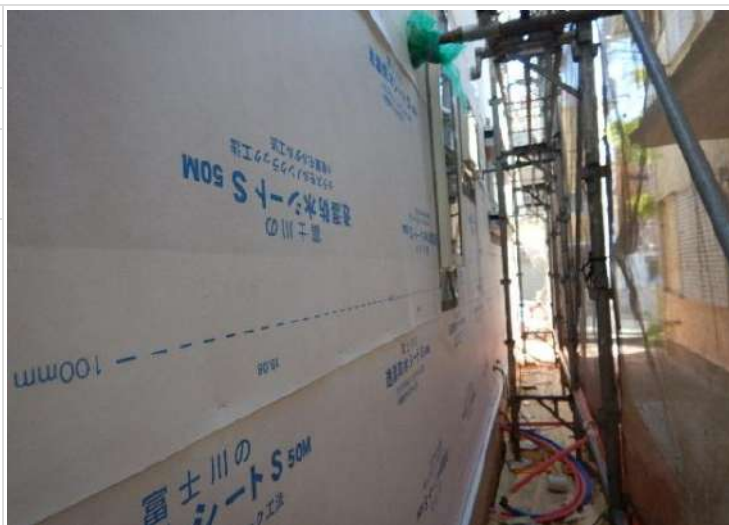
No	1-3-1
検査名	防水検査
検査日	2022年3月26日
検査内容	防水検査時でのチェック（在来） 防水シートの施工状態①
コメント	適切で一般的な施工状態です。

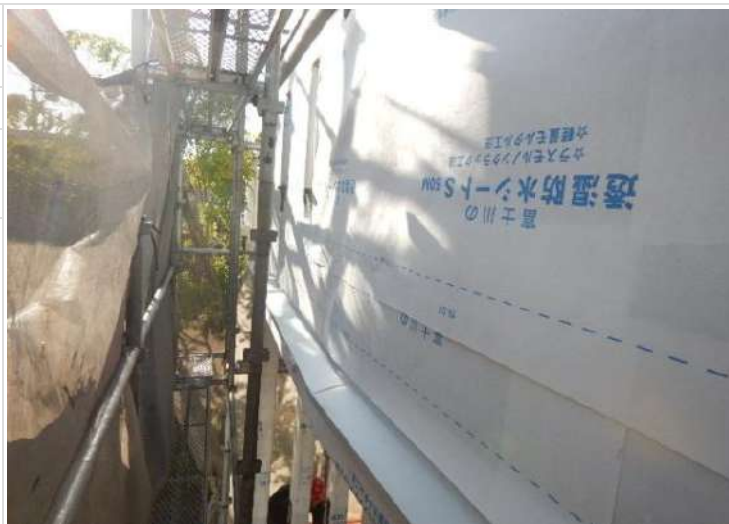
No	1-3-2
検査名	防水検査
検査日	2022年3月26日
検査内容	防水検査時でのチェック（在来） 防水シートの施工状態①
コメント	適切で一般的な施工状態です。

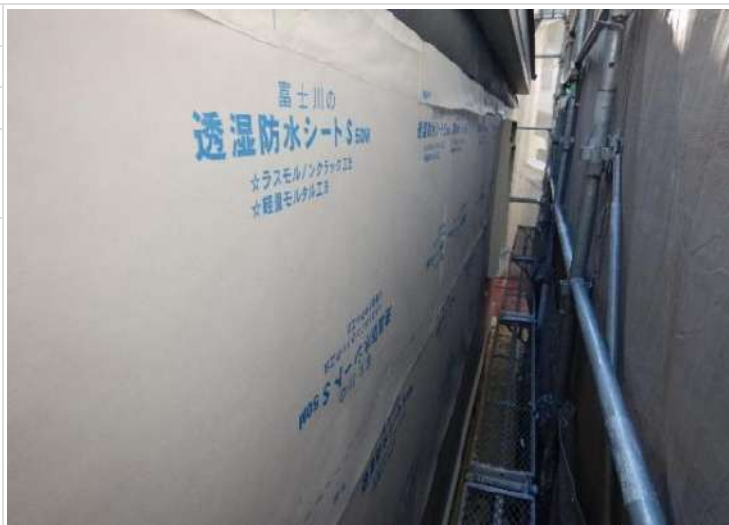
No	1-3-3
検査名	防水検査
検査日	2022年3月26日
検査内容	防水検査時でのチェック（在来） 防水シートの施工状態①
コメント	適切で一般的な施工状態です。

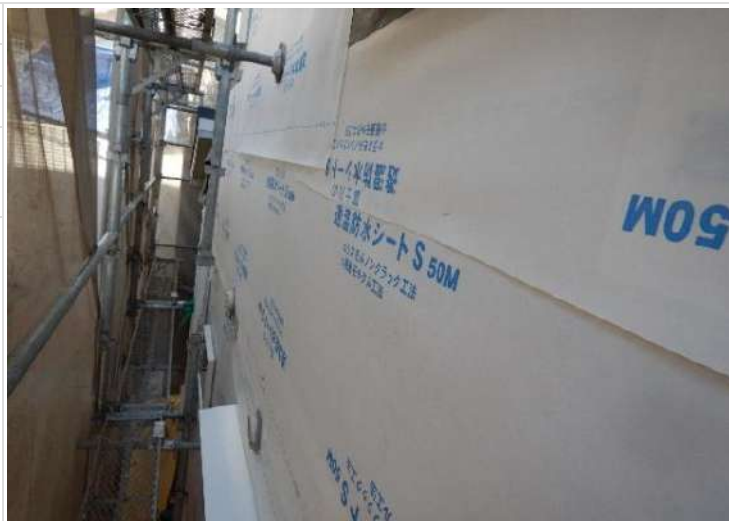
No	1-3-4
検査名	防水検査
検査日	2022年3月26日
検査内容	防水検査時でのチェック（在来） 防水シートの施工状態①
コメント	適切で一般的な施工状態です。

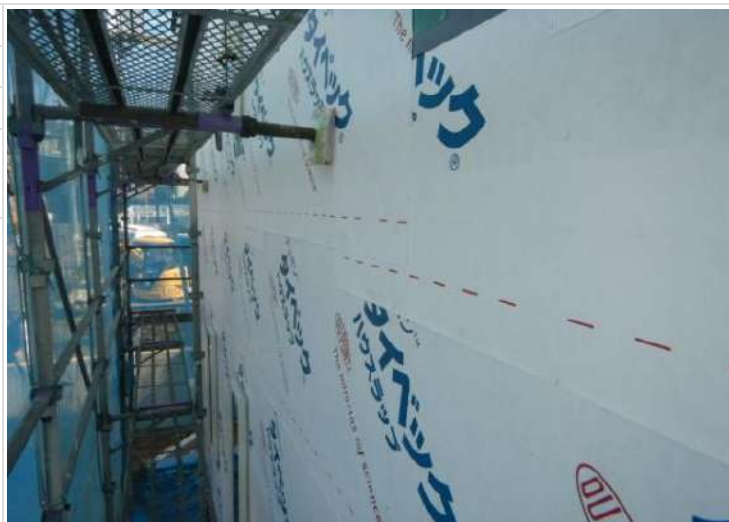
No	1-4-1
検査名	防水検査
検査日	2022年3月26日
検査内容	防水検査時でのチェック（在来） 防水シートの施工状態②
コメント	適切で一般的な施工状態です。

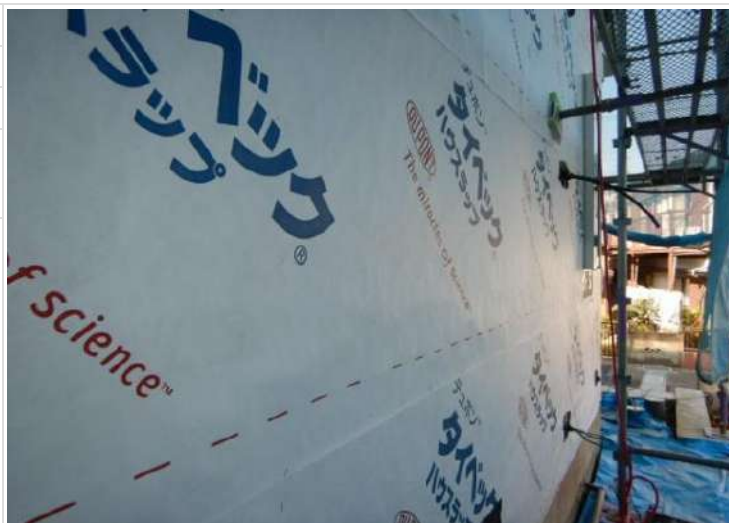
No	1-4-2
検査名	防水検査
検査日	2022年3月26日
検査内容	防水検査時でのチェック（在来） 防水シートの施工状態②
コメント	適切で一般的な施工状態です。

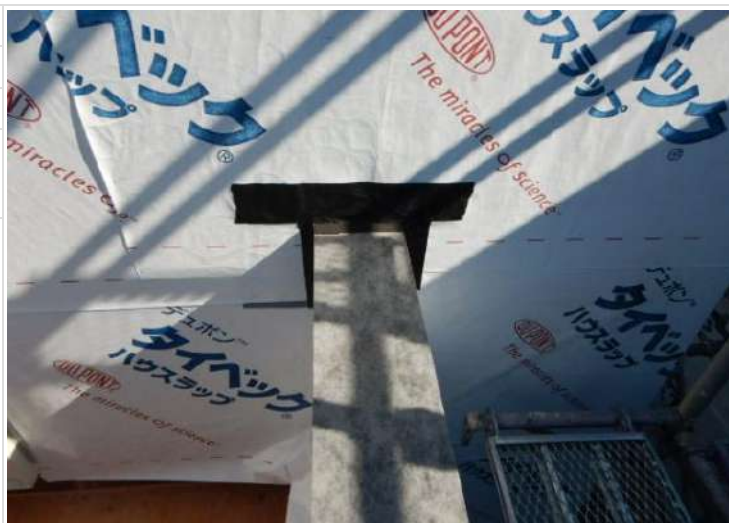
No	1-5-1
検査名	防水検査
検査日	2022年3月26日
検査内容	防水検査時でのチェック（在来） ベランダ、バルコニー等の止水状態
コメント	適切で一般的な施工状態です。

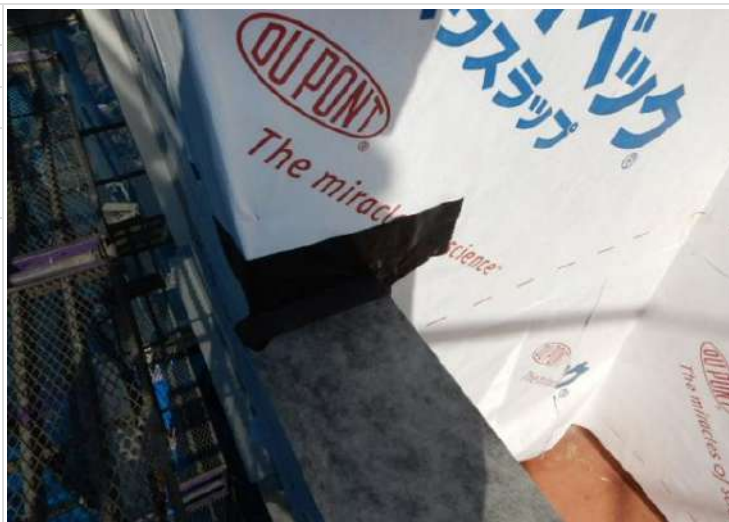
No	1-5-2
検査名	防水検査
検査日	2022年3月26日
検査内容	防水検査時でのチェック（在来） ベランダ、バルコニー等の止水状態
コメント	適切で一般的な施工状態です。

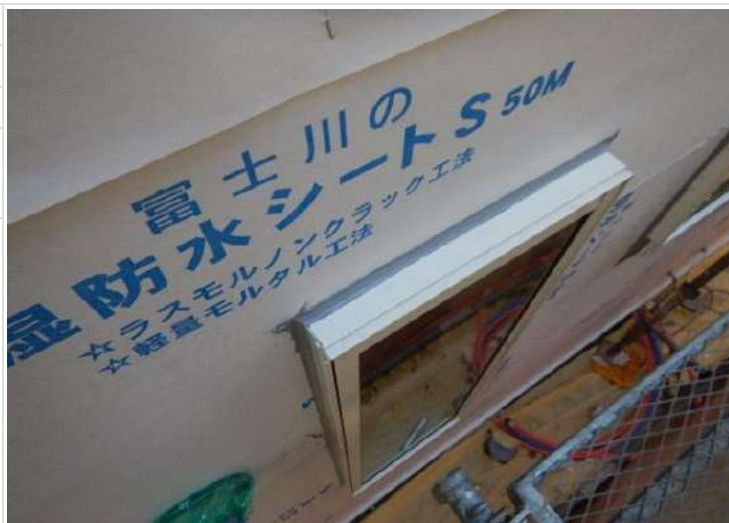
No	1-6-1
検査名	防水検査
検査日	2022年3月26日
検査内容	防水検査時でのチェック（在来） 開口部廻りの止水処理施工状態①
コメント	適切で一般的な施工状態です。

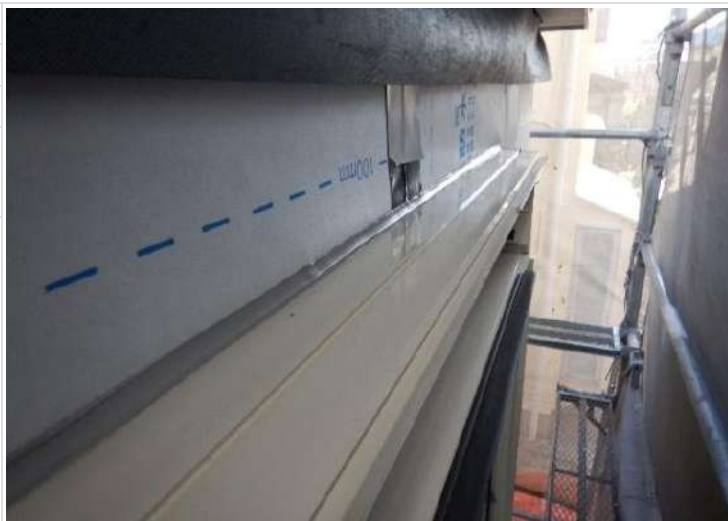
No	1-6-2
検査名	防水検査
検査日	2022年3月26日
検査内容	防水検査時でのチェック（在来） 開口部廻りの止水処理施工状態①
コメント	適切で一般的な施工状態です。

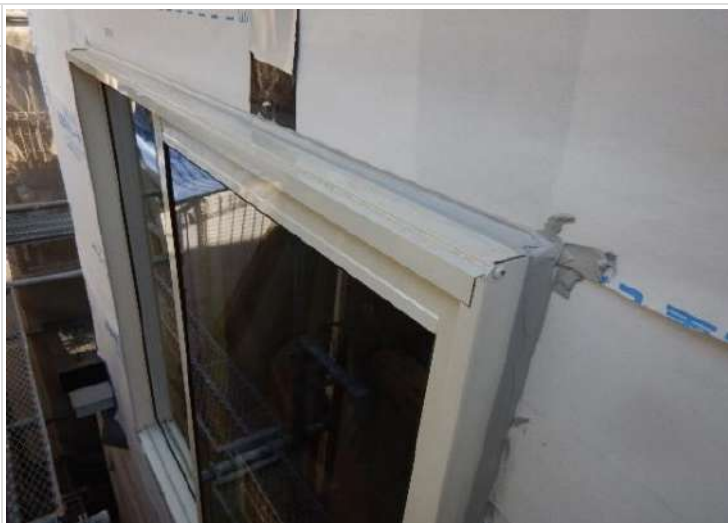
No	1-6-4
検査名	防水検査
検査日	2022年3月26日
検査内容	防水検査時でのチェック（在来） 開口部廻りの止水処理施工状態①
コメント	適切で一般的な施工状態です。

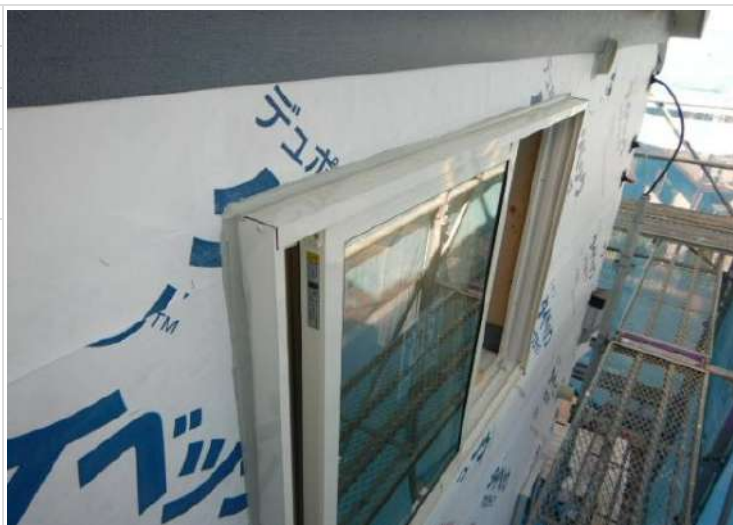
No	1-7-1
検査名	防水検査
検査日	2022年3月26日
検査内容	防水検査時でのチェック（在来） 開口部廻りの止水処理施工状態②
コメント	適切で一般的な施工状態です。

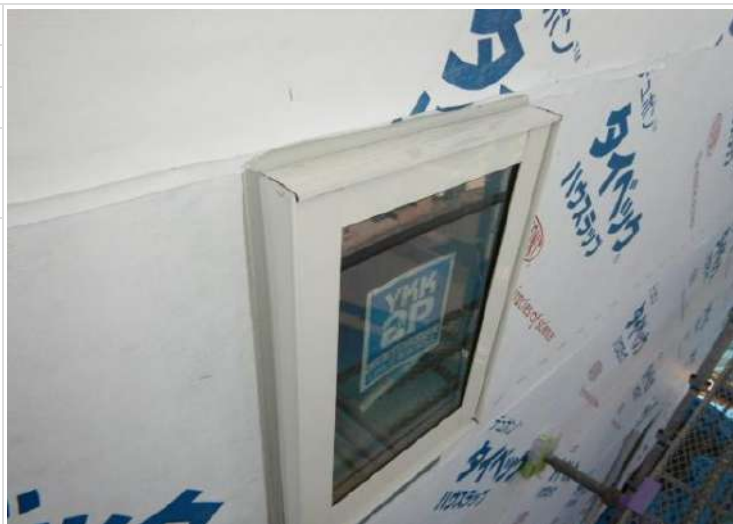
No	1-7-2
検査名	防水検査
検査日	2022年3月26日
検査内容	防水検査時でのチェック（在来） 開口部廻りの止水処理施工状態②
コメント	適切で一般的な施工状態です。

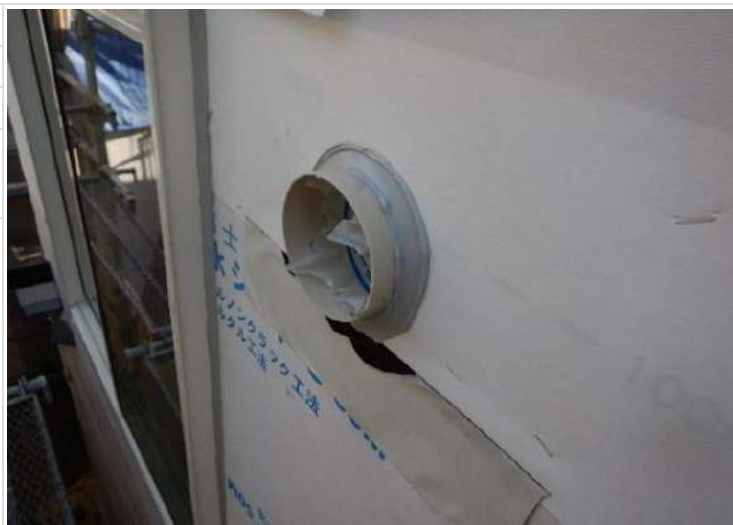
No	1-8-1
検査名	防水検査
検査日	2022年3月26日
検査内容	防水検査時でのチェック（在来） 配管廻りの止水処理状態
コメント	適切で一般的な施工状態です。

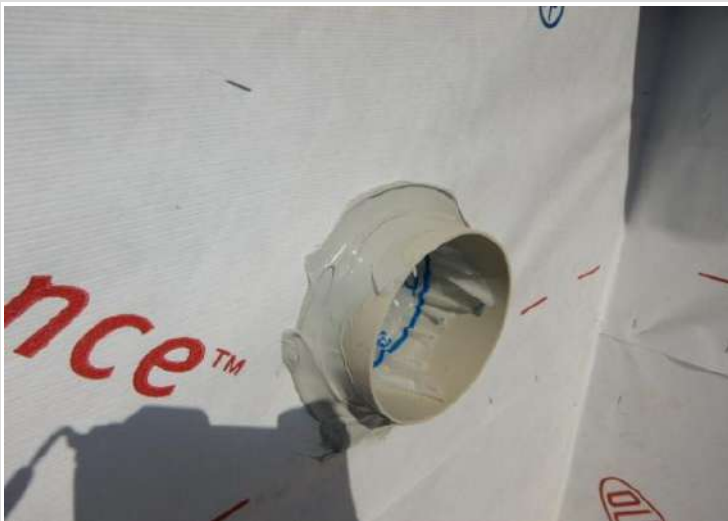
No	1-8-2

検査名	防水検査	
検査日	2022年3月26日	
検査内容	防水検査時でのチェック（在来） 配管廻りの止水処理状態	
コメント	適切で一般的な施工状態です。

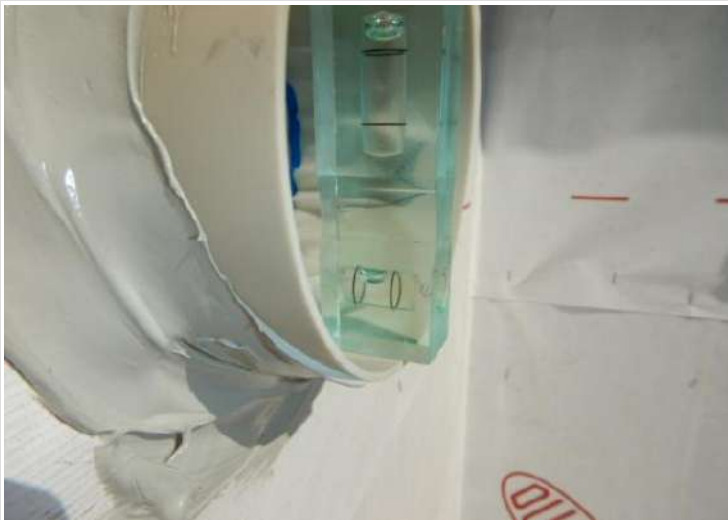
No	1-9-1

検査名	防水検査	
検査日	2022年3月26日	
検査内容	防水検査時でのチェック（在来） ダクト勾配及び取り付け状態	
コメント	適切で一般的な施工状態です。

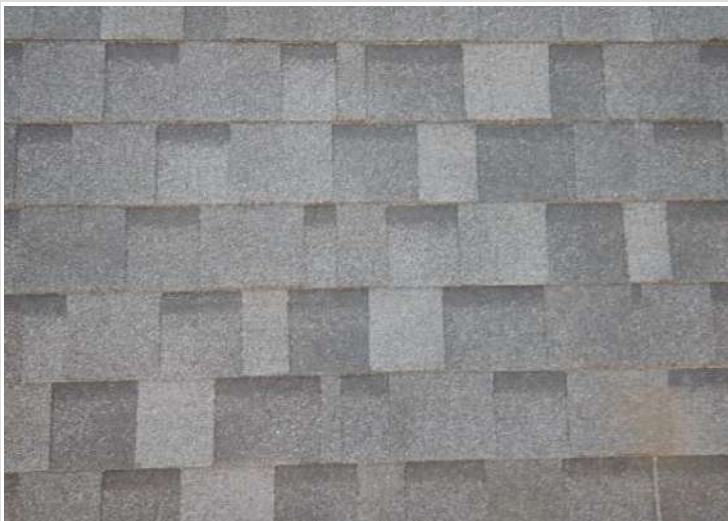
No	1-10-1

検査名	防水検査	
検査日	2022年3月26日	
検査内容	防水検査時でのチェック (在来) 屋根の種類	
コメント	設計図書通りの仕様、施工です。

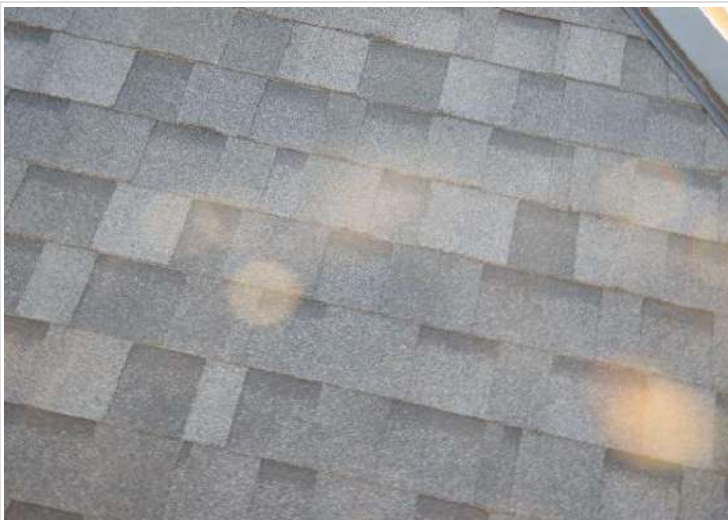
No	1-10-2

検査名	防水検査	
検査日	2022年3月26日	
検査内容	防水検査時でのチェック (在来) 屋根の種類	
コメント	設計図書通りの仕様、施工です。

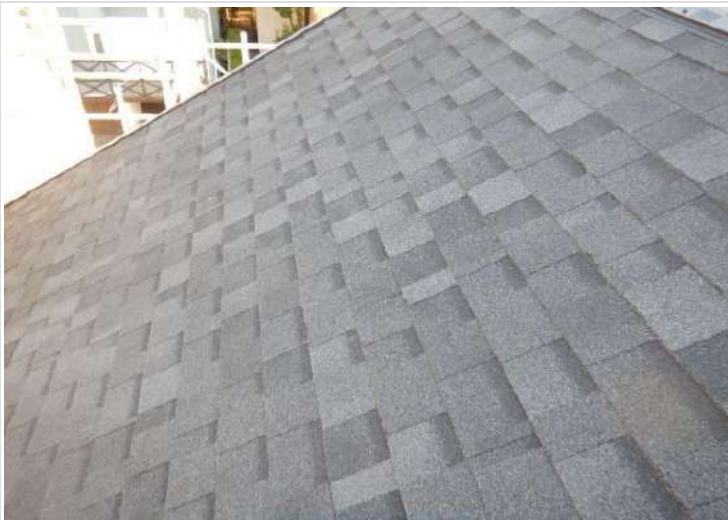
No	1-11-1

検査名	防水検査	
検査日	2022年3月26日	
検査内容	防水検査時でのチェック (在来) 屋根の施工状態	
コメント	見た目にも問題有りません。

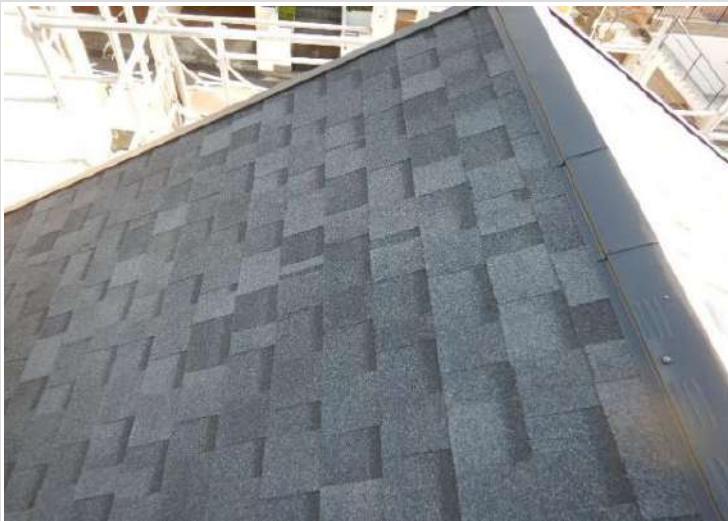
No	1-11-2

検査名	防水検査	
検査日	2022年3月26日	
検査内容	防水検査時でのチェック（在来） 屋根の施工状態	
コメント	見た目にも問題ありません。

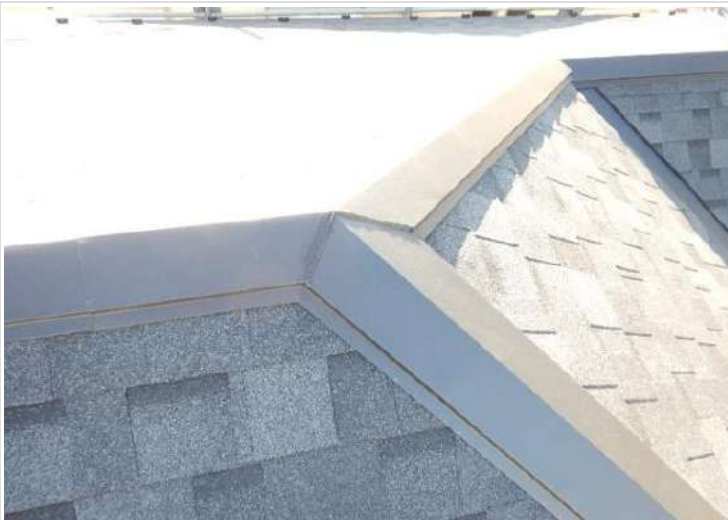
No	1-12-1

検査名	防水検査	
検査日	2022年3月26日	
検査内容	防水検査時でのチェック（在来） 板金工事の施工状態	
コメント	適切な施工で問題ありません。

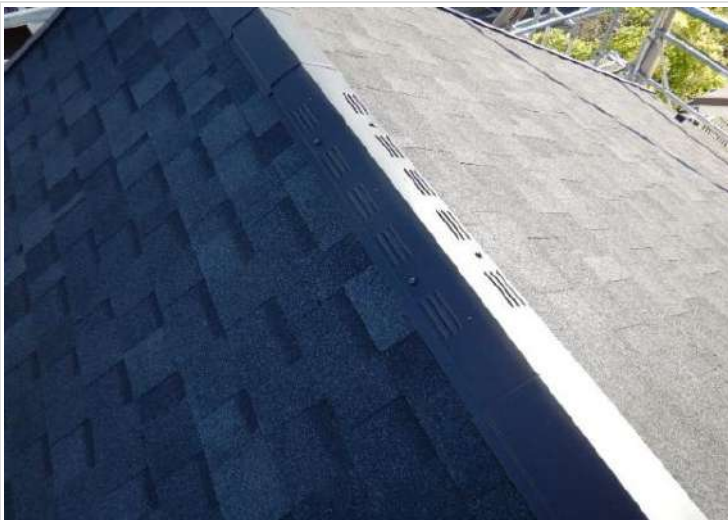
No	1-12-2

検査名	防水検査	
検査日	2022年3月26日	
検査内容	防水検査時でのチェック（在来） 板金工事の施工状態	
コメント	適切な施工で問題ありません。

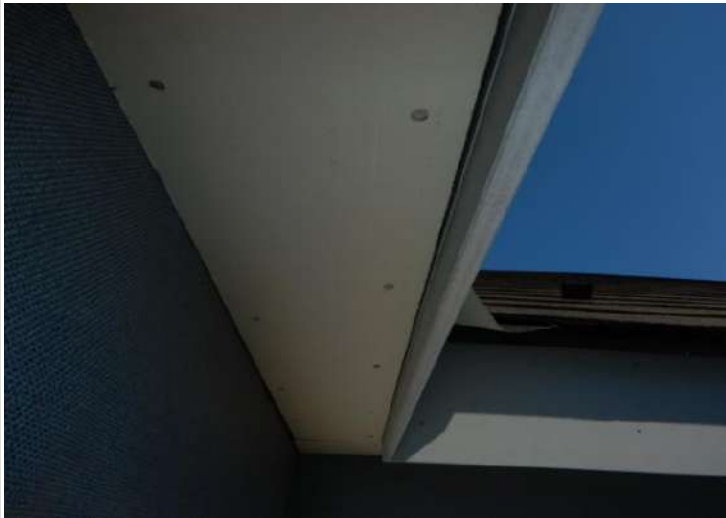
No	1-13-1

検査名	防水検査	
検査日	2022年3月26日	
検査内容	防水検査時でのチェック（在来） 軒天の防火対策	
コメント	設計図書通りの仕様、施工です。

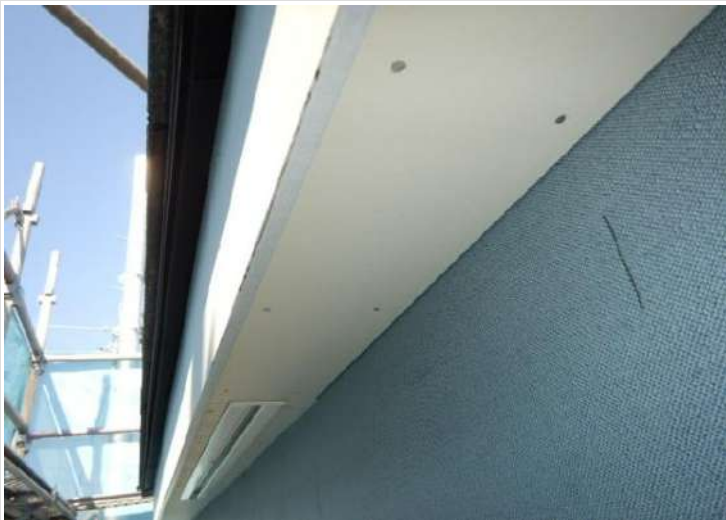
No	1-13-2

検査名	防水検査	
検査日	2022年3月26日	
検査内容	防水検査時でのチェック（在来） 軒天の防火対策	
コメント	設計図書通りの仕様、施工です。

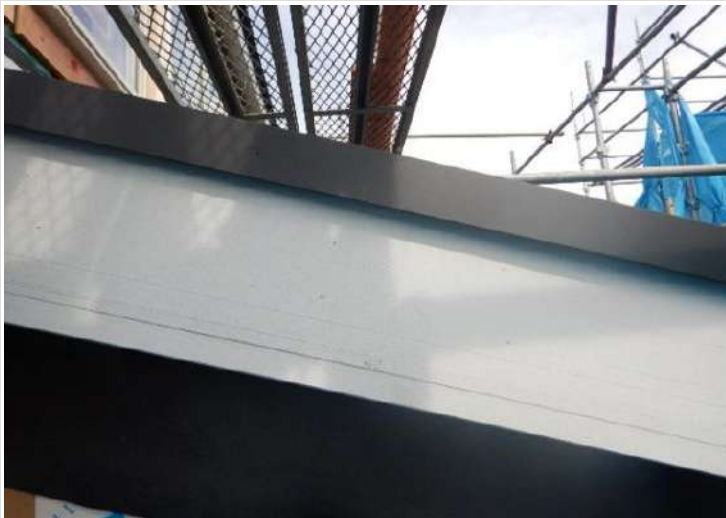
No	1-14-1

検査名	防水検査	
検査日	2022年3月26日	
検査内容	防水検査時でのチェック（在来） 破風板の防火対策	
コメント	設計図書通りの仕様、施工です。

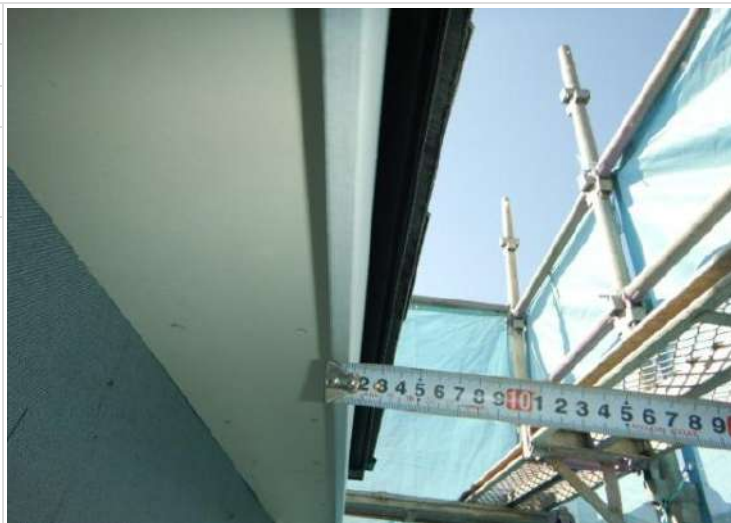
No	1-14-2
検査名	防水検査
検査日	2022年3月26日
検査内容	防水検査時でのチェック（在来） 破風板の防火対策
コメント	設計図書通りの仕様、施工です。

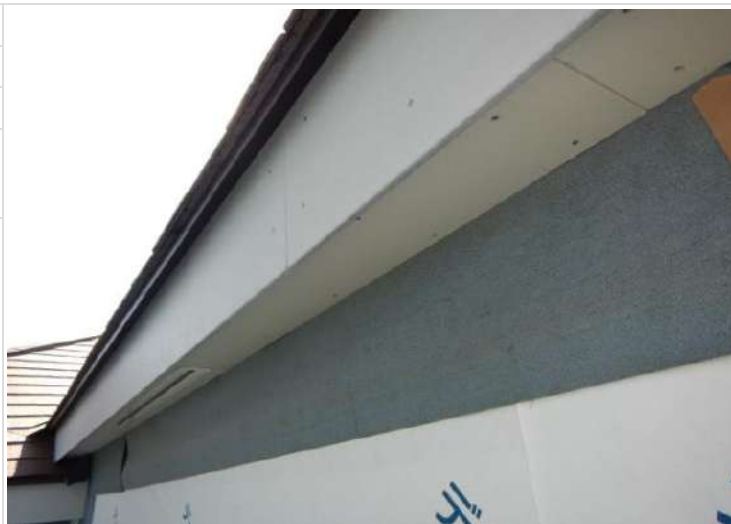
No	1-15-1
検査名	防水検査
検査日	2022年3月26日
検査内容	防水検査時でのチェック（在来） 破風板、外装材、軒天等の施工状態
コメント	検査時点では補修を要するような不具合は見あたりません。

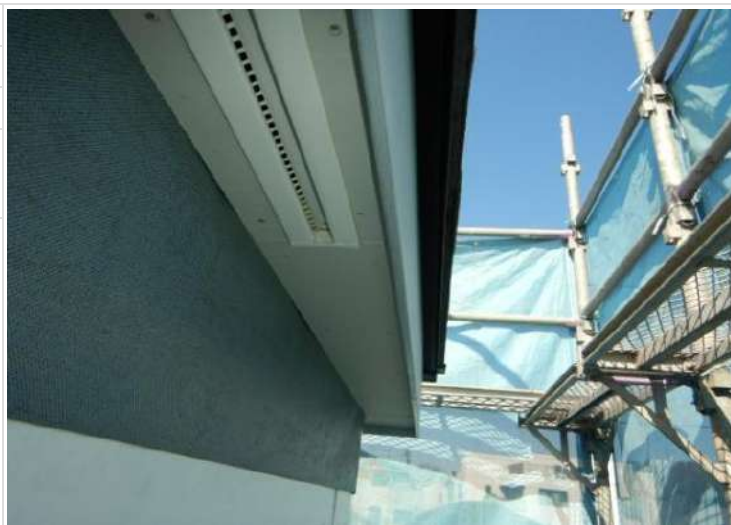
No	1-15-2
検査名	防水検査
検査日	2022年3月26日
検査内容	防水検査時でのチェック（在来） 破風板、外装材、軒天等の施工状態
コメント	検査時点では補修を要するような不具合は見あたりません。

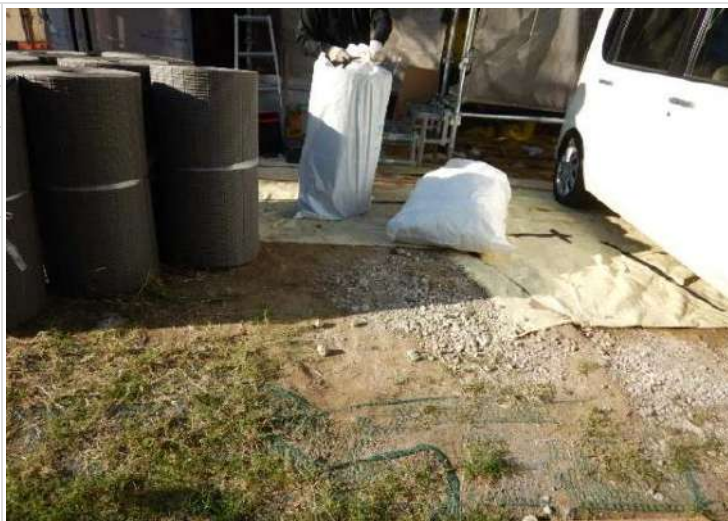
No	1-18-1
検査名	防水検査
検査日	2022年3月26日
検査内容	防水検査時でのチェック（在来） 現状での清掃状況
コメント	工事中の為、問題有りません。

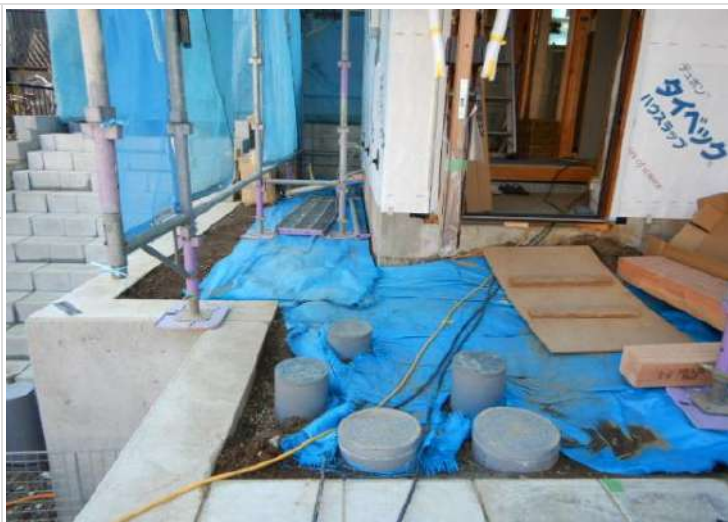
No	1-18-2
検査名	防水検査
検査日	2022年3月26日
検査内容	防水検査時でのチェック（在来） 現状での清掃状況
コメント	工事中の為、問題有りません。
