現場検査報告書

在来サンプル様邸

下記の住宅に関して、第三者住宅検査を行った結果をご報告します。

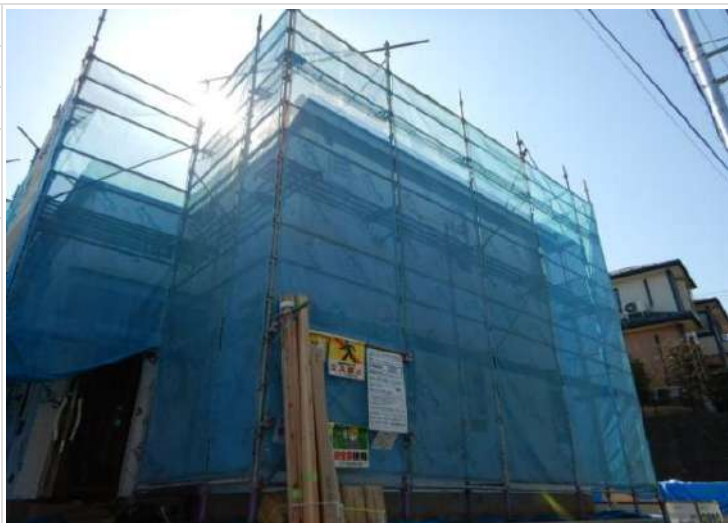
No	1-19-1
検査名	防水検査
検査日	2022年3月26日
検査内容	防水検査時でのチェック（在来） 現場の安全管理及び隣地対策
コメント	安全管理、隣地対策として状況に問題がありません。

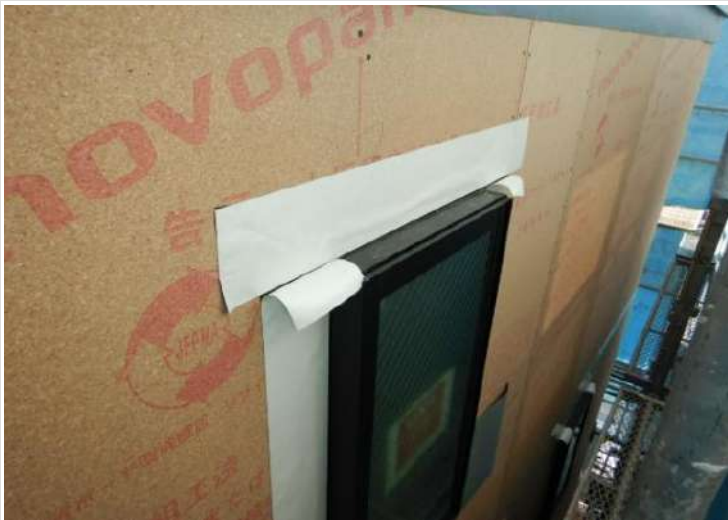
No	1-1-2

検査名	断熱検査	
検査日	2022年3月28日	
検査内容	断熱検査時でのチェック（在来） 開口部廻りの防水テープ施工状態	
コメント	適切で一般的な施工状態です。

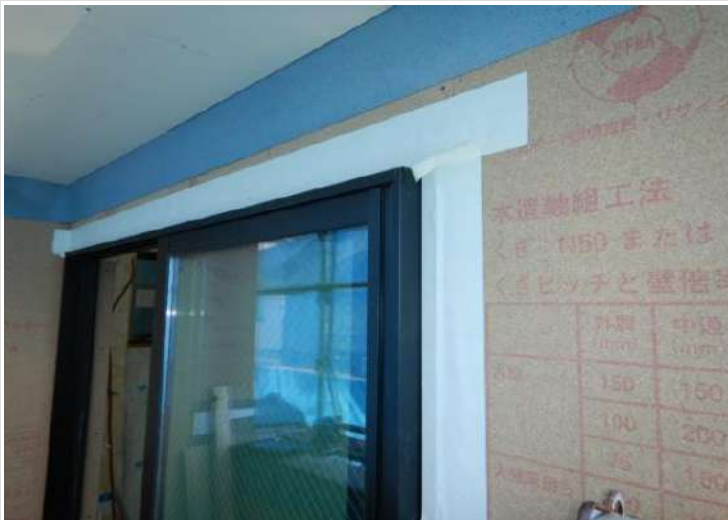
No	1-1-3

検査名	断熱検査	
検査日	2022年3月28日	
検査内容	断熱検査時でのチェック（在来） 開口部廻りの防水テープ施工状態	
コメント	適切で一般的な施工状態です。

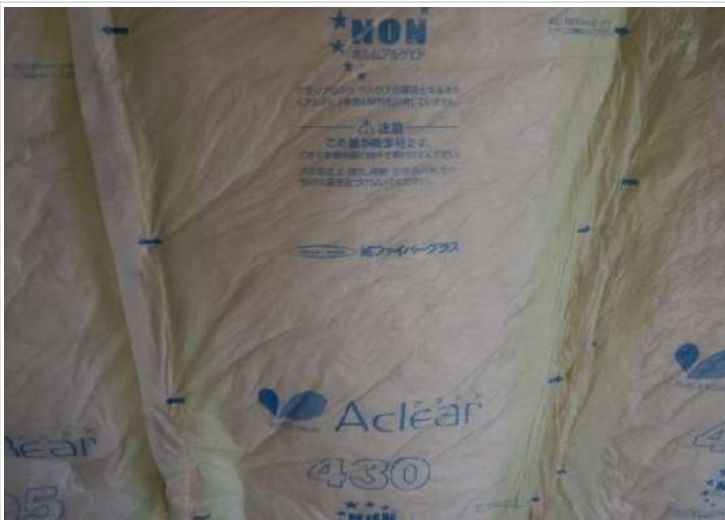
No	1-2-1

検査名	断熱検査	
検査日	2022年3月28日	
検査内容	断熱検査時でのチェック (在来) 壁断熱材種類	
コメント	設計図書通りの仕様、施工です。

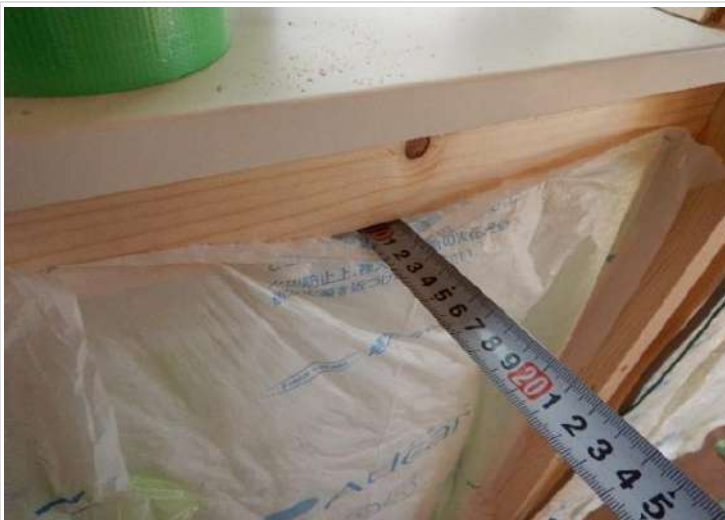
No	1-3-1

検査名	断熱検査	
検査日	2022年3月28日	
検査内容	断熱検査時でのチェック (在来) 壁断熱材の厚さ	
コメント	設計図書通りの仕様、施工です。

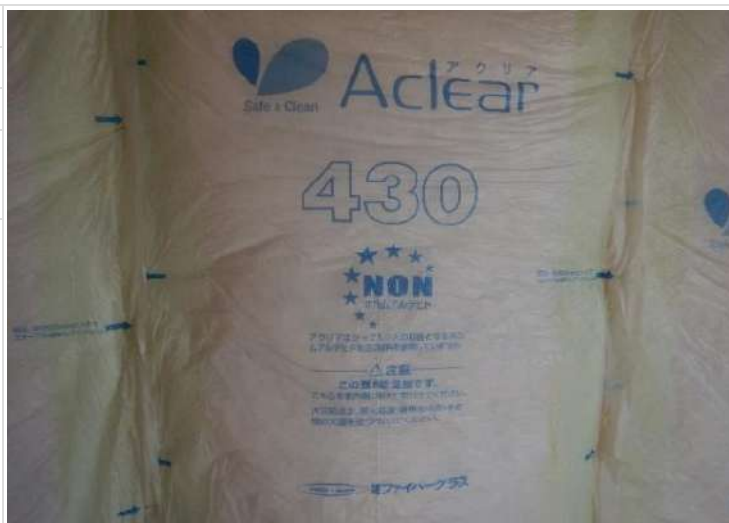
No	1-4-1
検査名	断熱検査
検査日	2022年3月28日
検査内容	断熱検査時でのチェック（在来） 壁断熱材の環境性能
コメント	F☆☆☆☆または同等品で設計図書通りの仕様です。

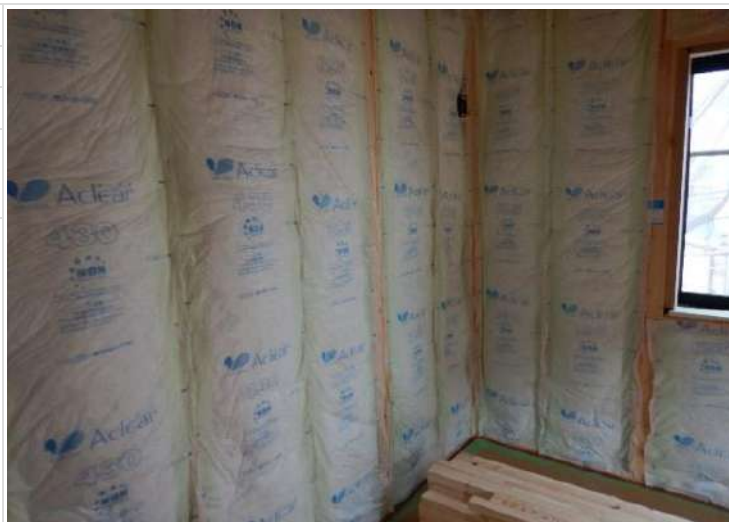
No	1-5-1
検査名	断熱検査
検査日	2022年3月28日
検査内容	断熱検査時でのチェック（在来） 壁断熱材の施工状態①
コメント	写真の部分は、適切で一般的な施工状態です。

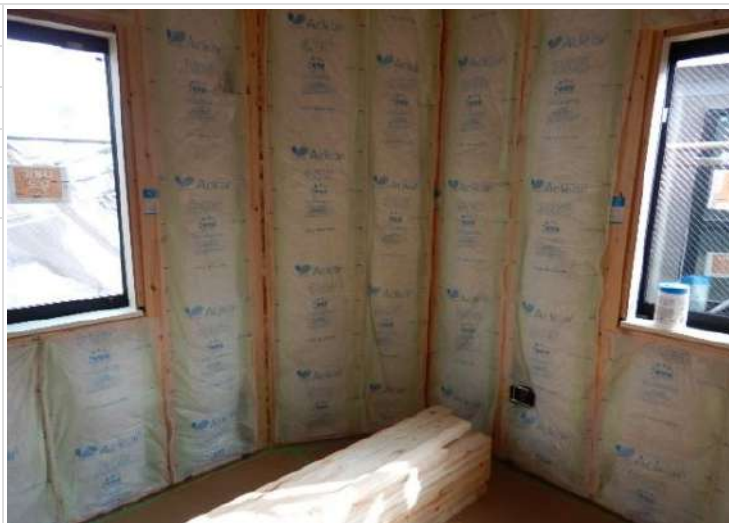
No	1-5-2
検査名	断熱検査
検査日	2022年3月28日
検査内容	断熱検査時でのチェック（在来） 壁断熱材の施工状態②
コメント	写真の部分は、適切で一般的な施工状態です。

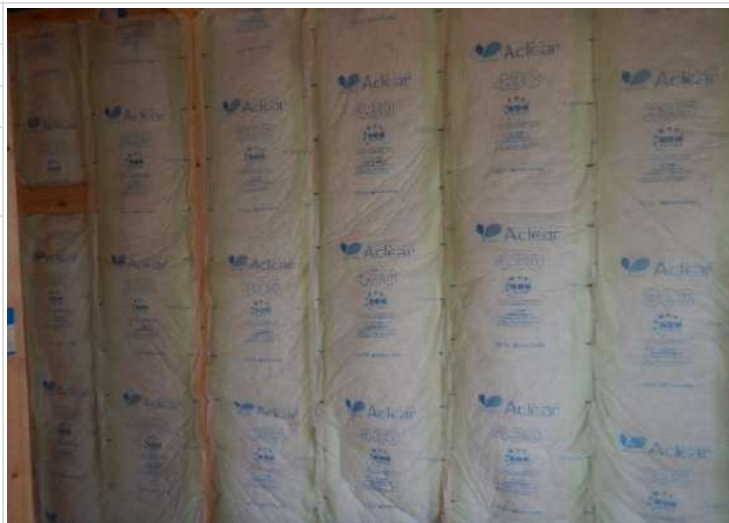
No	1-5-3
検査名	断熱検査
検査日	2022年3月28日
検査内容	断熱検査時でのチェック（在来） 壁断熱材の施工状態①
コメント	写真の部分は、適切で一般的な施工状態です。

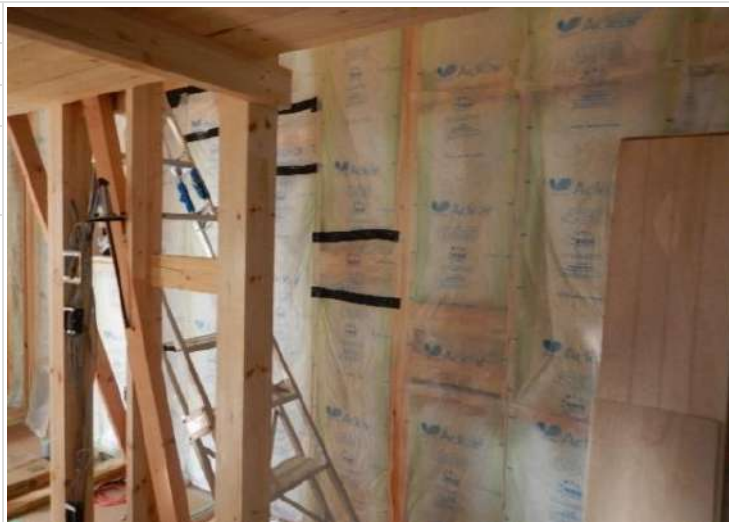
No	1-5-4
検査名	断熱検査
検査日	2022年3月28日
検査内容	断熱検査時でのチェック（在来） 壁断熱材の施工状態①
コメント	写真の部分は、適切で一般的な施工状態です。

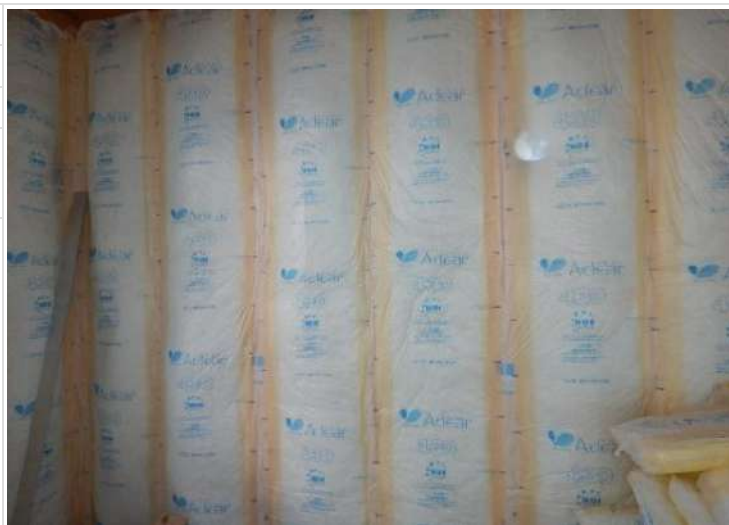
No	1-6-1
検査名	断熱検査
検査日	2022年3月28日
検査内容	断熱検査時でのチェック（在来） 壁断熱材の施工状態②
コメント	写真の部分は、適切で一般的な施工状態です。

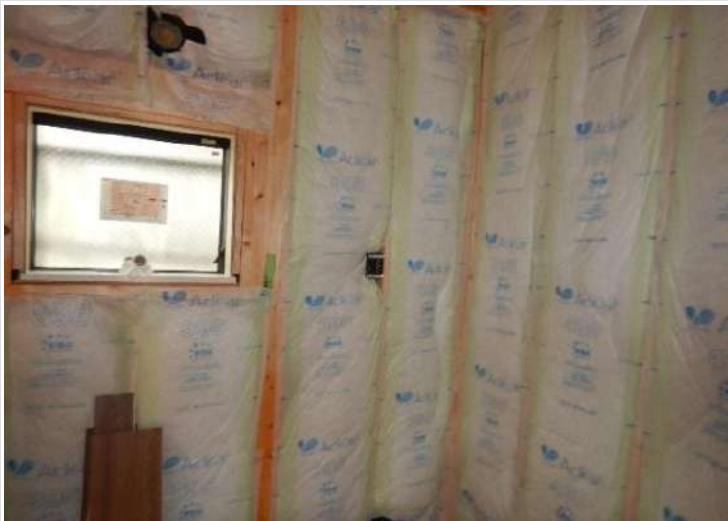
No	1-6-2

検査名	断熱検査	
検査日	2022年3月28日	
検査内容	断熱検査時でのチェック（在来） 壁断熱材の施工状態②	
コメント	写真の部分は、適切で一般的な施工状態です。

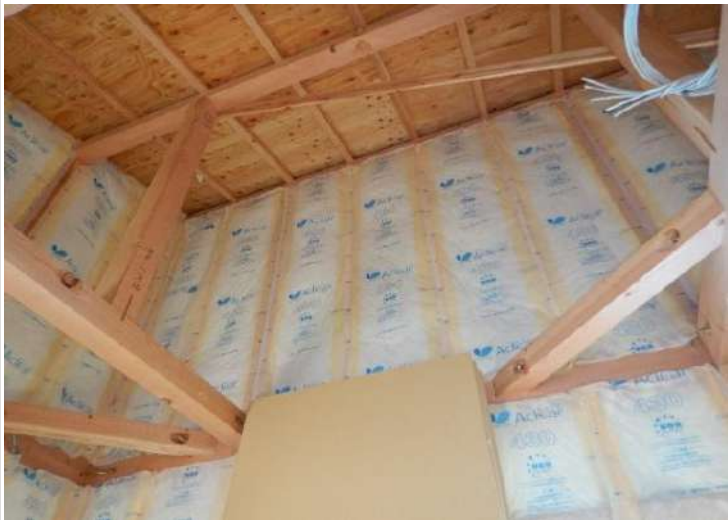
No	1-6-4

検査名	断熱検査	
検査日	2022年3月28日	
検査内容	断熱検査時でのチェック（在来） 壁断熱材の施工状態②	
コメント	写真の部分は、適切で一般的な施工状態です。

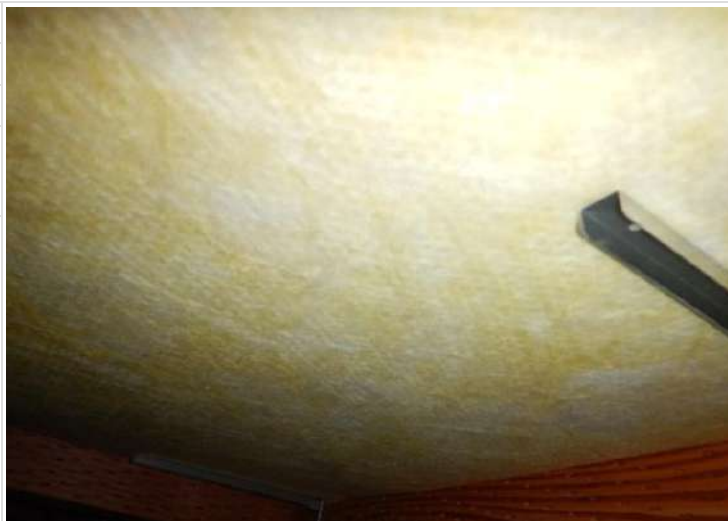
No	1-7-1
検査名	断熱検査
検査日	2022年3月28日
検査内容	断熱検査時でのチェック (在来) 床断熱材種類
コメント	設計図書通りの仕様、施工です。

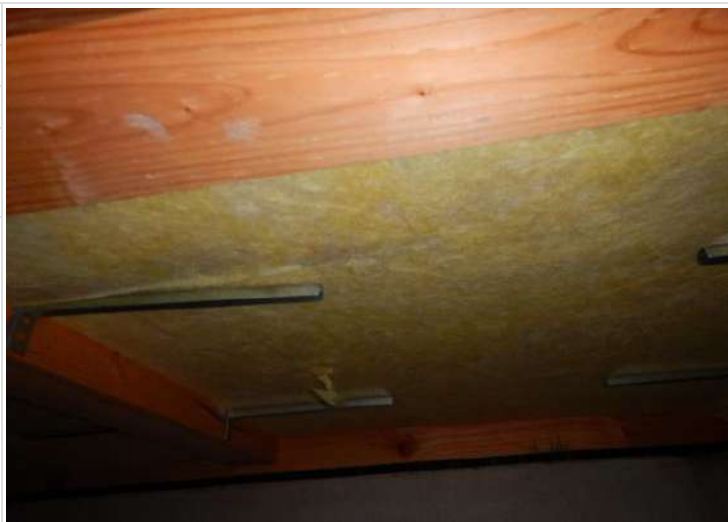
No	1-8-1
検査名	断熱検査
検査日	2022年3月28日
検査内容	断熱検査時でのチェック (在来) 床断熱材厚さ
コメント	設計図書通りの仕様、施工です。

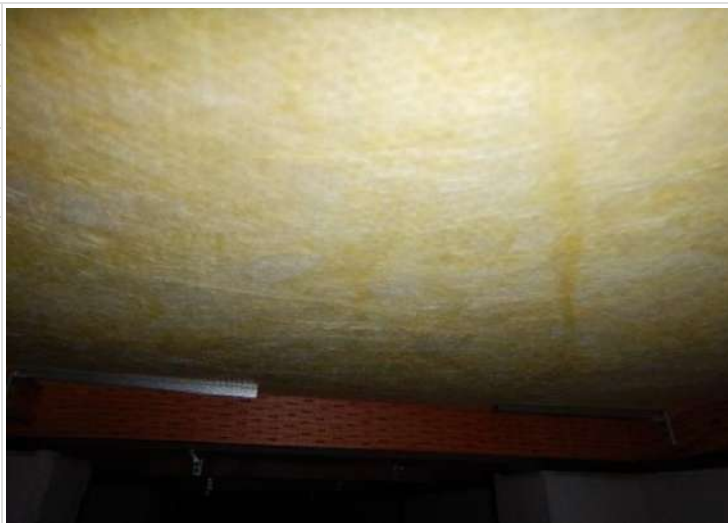
No	1-9-1
検査名	断熱検査
検査日	2022年3月28日
検査内容	断熱検査時でのチェック (在来) 床断熱材の環境性能
コメント	F☆☆☆☆または同等品で設計図書通りの仕様です。

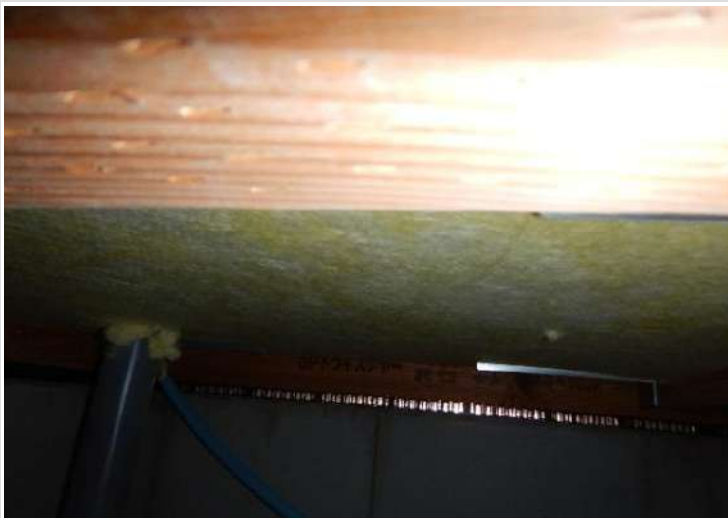
No	1-10-2

検査名	断熱検査	
検査日	2022年3月28日	
検査内容	断熱検査時でのチェック（在来） 床断熱材の施工状態	
コメント	写真の部分は、適切で一般的な施工状態です。

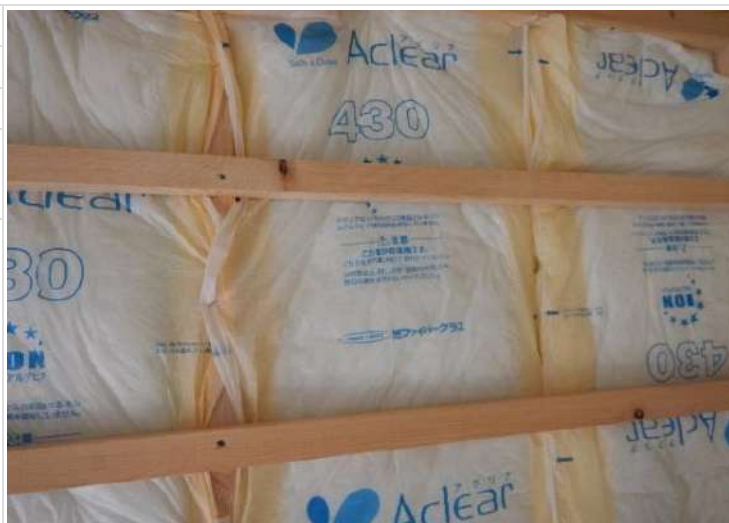
No	1-1-1
検査名	天井断熱検査
検査日	2022年4月13日
検査内容	天井断熱検査時でのチェック (在来) 天井断熱材種類
コメント	設計図書通りの仕様、施工です。

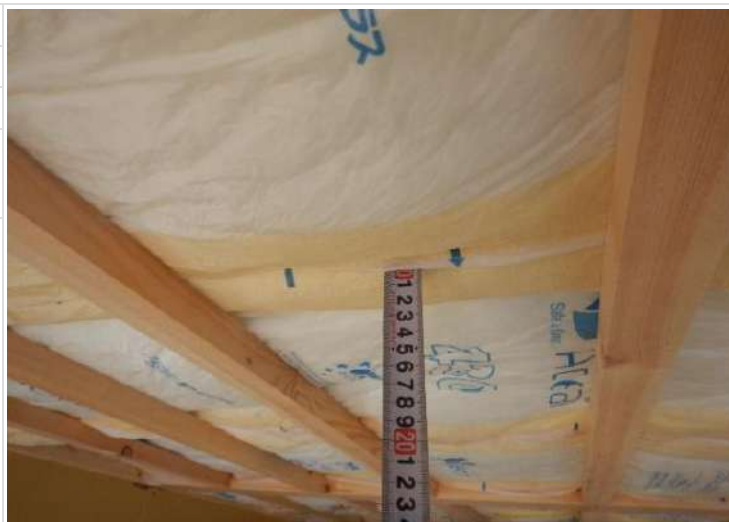
No	1-2-1
検査名	天井断熱検査
検査日	2022年4月13日
検査内容	天井断熱検査時でのチェック (在来) 天井断熱材の厚さ
コメント	設計図書通りの仕様、施工です。

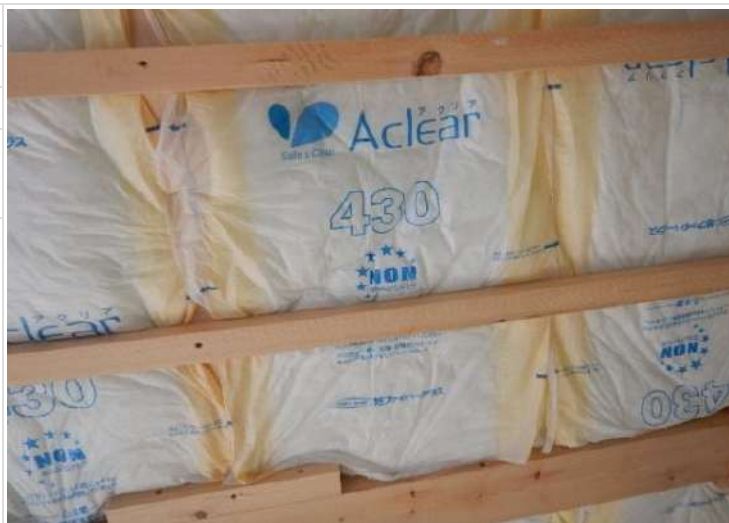
No	1-3-1
検査名	天井断熱検査
検査日	2022年4月13日
検査内容	天井断熱検査時でのチェック (在来) 天井断熱材の環境性能
コメント	F☆☆☆☆または同等品で設計図書通りの仕様です。

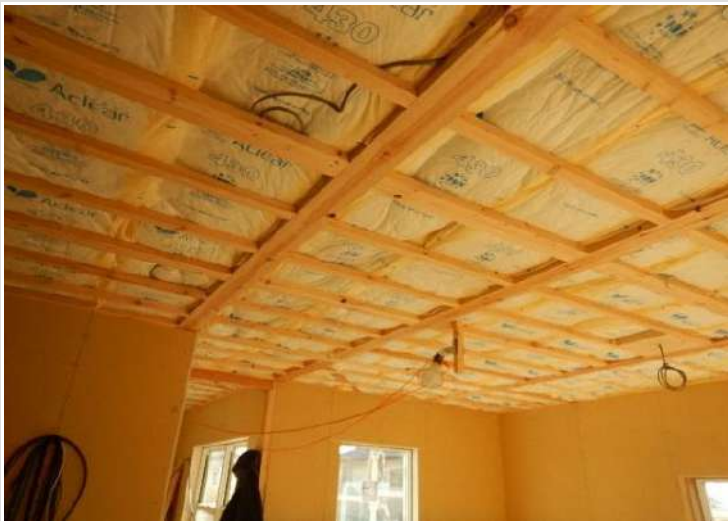
No	1-4-1

検査名	天井断熱検査	
検査日	2022年4月13日	
検査内容	天井断熱検査時でのチェック (在来) 天井断熱材の施工状態	
コメント	写真の部分は、適切で一般的な施工状態です。

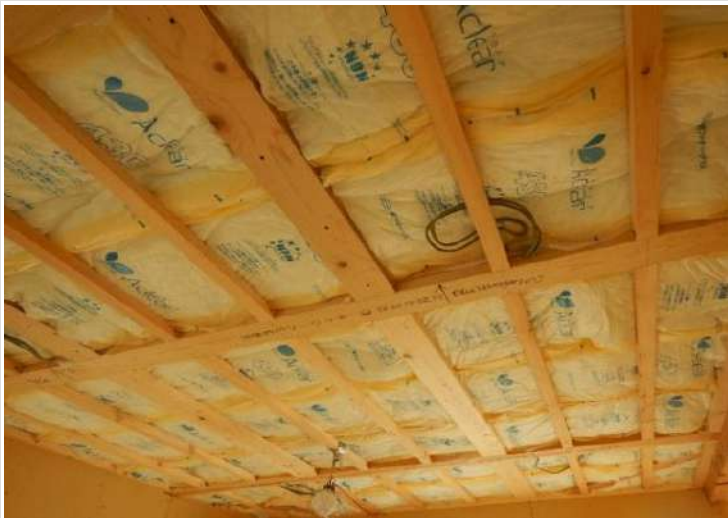
No	1-4-2

検査名	天井断熱検査	
検査日	2022年4月13日	
検査内容	天井断熱検査時でのチェック (在来) 天井断熱材の施工状態	
コメント	写真の部分は、適切で一般的な施工状態です。

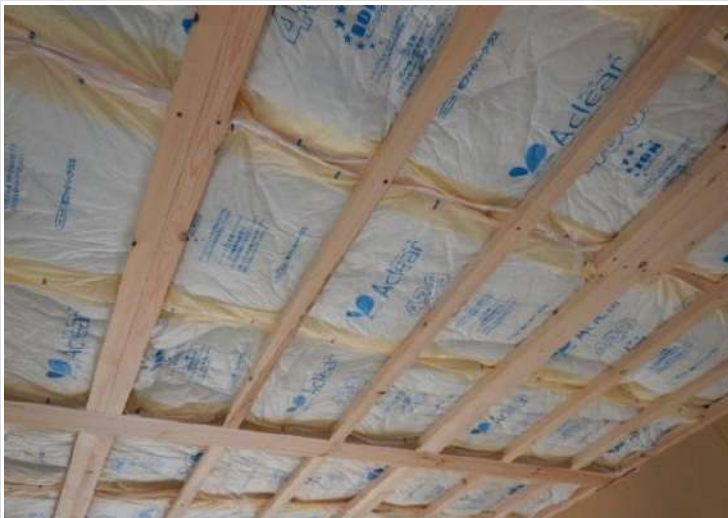
No	1-4-3

検査名	天井断熱検査	
検査日	2022年4月13日	
検査内容	天井断熱検査時でのチェック (在来) 天井断熱材の施工状態	
コメント	写真の部分は、適切で一般的な施工状態です。

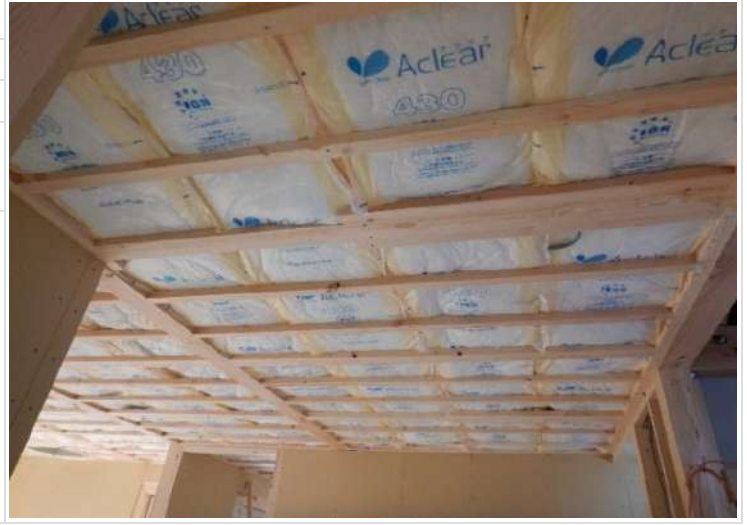
No	1-4-4
検査名	天井断熱検査
検査日	2022年4月13日
検査内容	天井断熱検査時でのチェック (在来) 天井断熱材の施工状態
コメント	写真の部分は、適切で一般的な施工状態です。

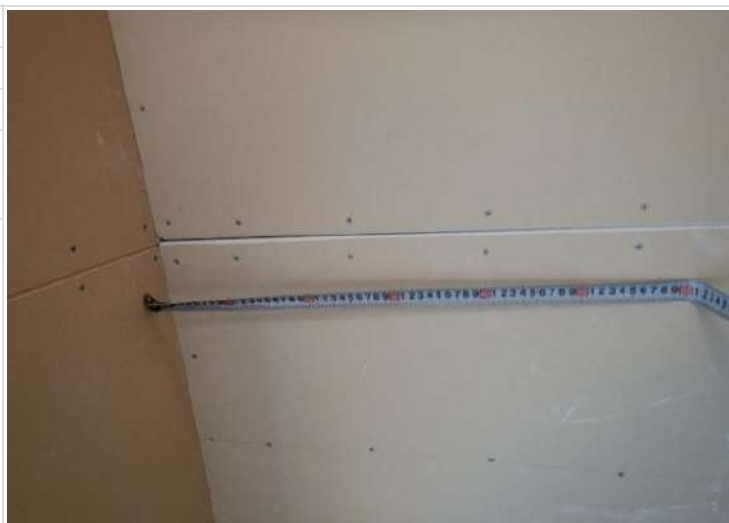
No	1-1-1
検査名	PB検査
検査日	2022年4月18日
検査内容	PB検査時でのチェック（在来） 天井石膏ボード等のビスピッチ①
コメント	設計図書通りの仕様、施工です。

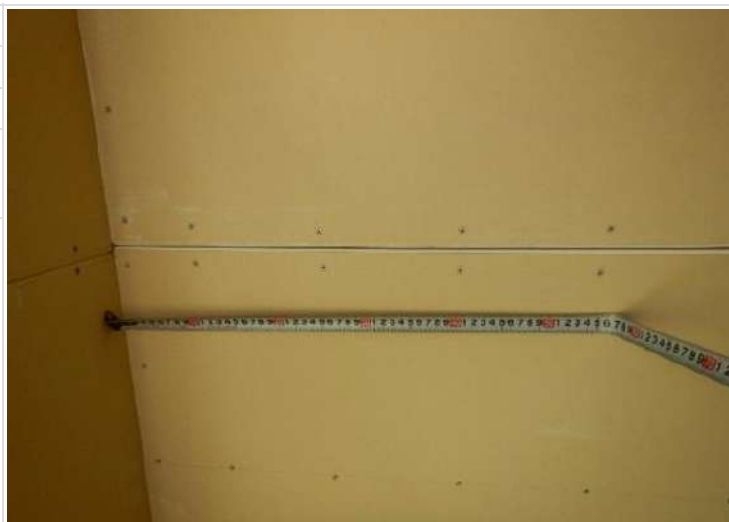
No	1-1-2
検査名	PB検査
検査日	2022年4月18日
検査内容	PB検査時でのチェック（在来） 天井石膏ボード等のビスピッチ①
コメント	設計図書通りの仕様、施工です。

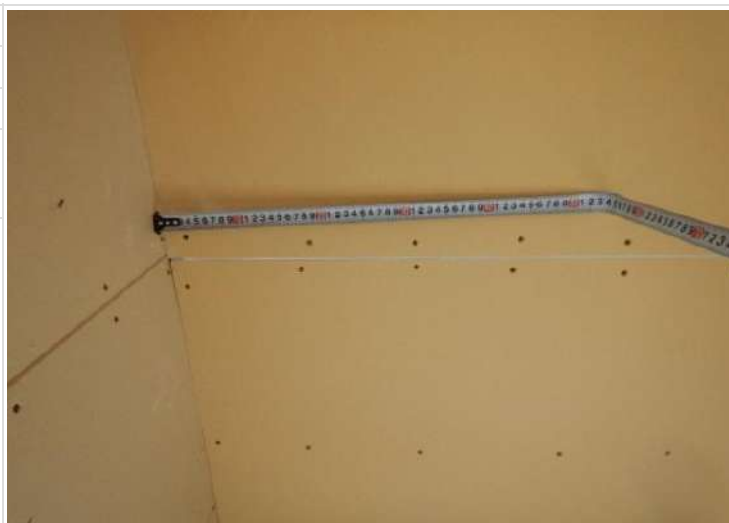
No	1-1-3
検査名	PB検査
検査日	2022年4月18日
検査内容	PB検査時でのチェック（在来） 天井石膏ボード等のビスピッチ①
コメント	設計図書通りの仕様、施工です。

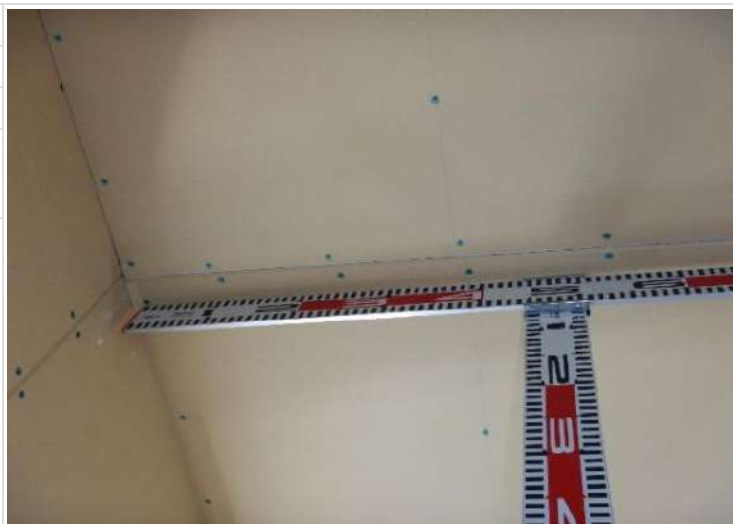
No	1-2-1
検査名	PB検査
検査日	2022年4月18日
検査内容	PB検査時でのチェック（在来） 天井石膏ボード等のビスピッチ①
コメント	設計図書通りの仕様、施工です。

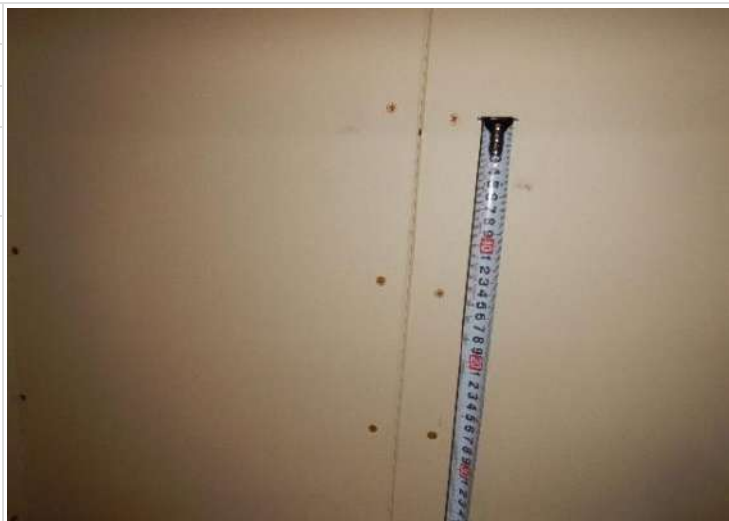
No	1-3-1
検査名	PB検査
検査日	2022年4月18日
検査内容	PB検査時でのチェック（在来） 壁 plasterボード等のビスピッチ①
コメント	設計図書通りの仕様、施工です。

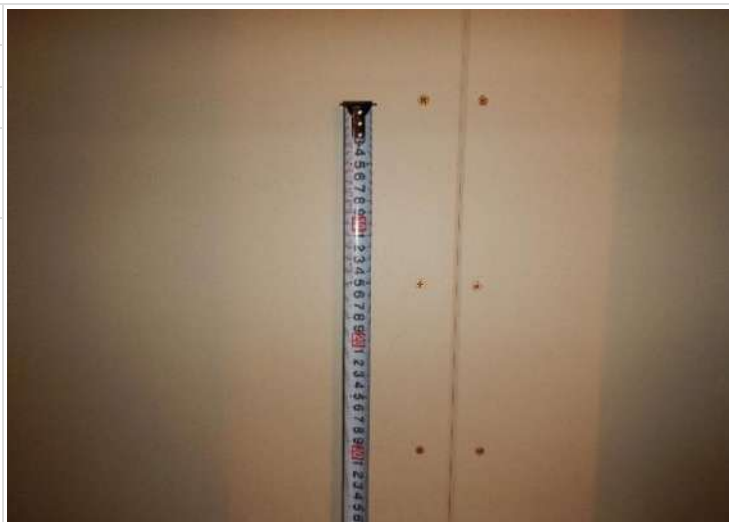
No	1-3-2
検査名	PB検査
検査日	2022年4月18日
検査内容	PB検査時でのチェック（在来） 壁 plasterボード等のビスピッチ①
コメント	設計図書通りの仕様、施工です。

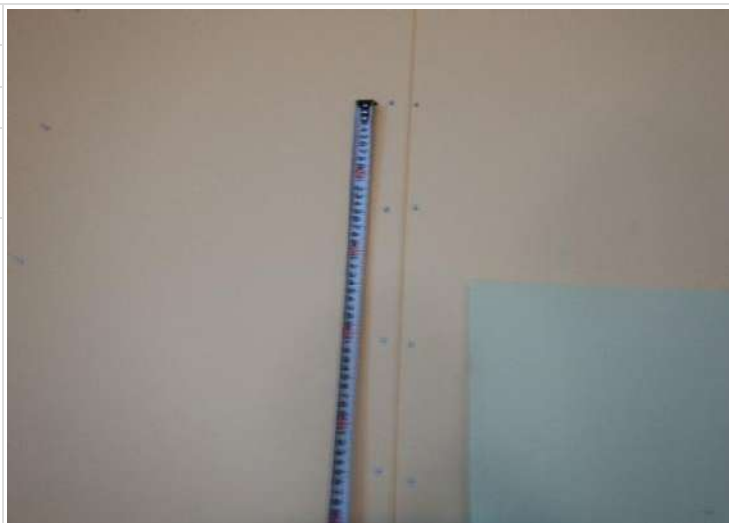
No	1-3-3
検査名	PB検査
検査日	2022年4月18日
検査内容	PB検査時でのチェック（在来） 壁 plasterボード等のビスピッチ①
コメント	設計図書通りの仕様、施工です。

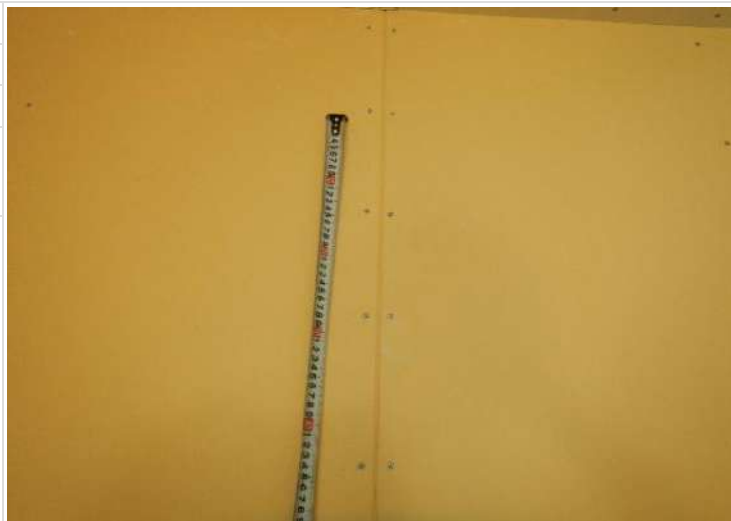
No	1-3-4
検査名	PB検査
検査日	2022年4月18日
検査内容	PB検査時でのチェック（在来） 壁プラスターボード等のビスピッチ①
コメント	設計図書通りの仕様、施工です。

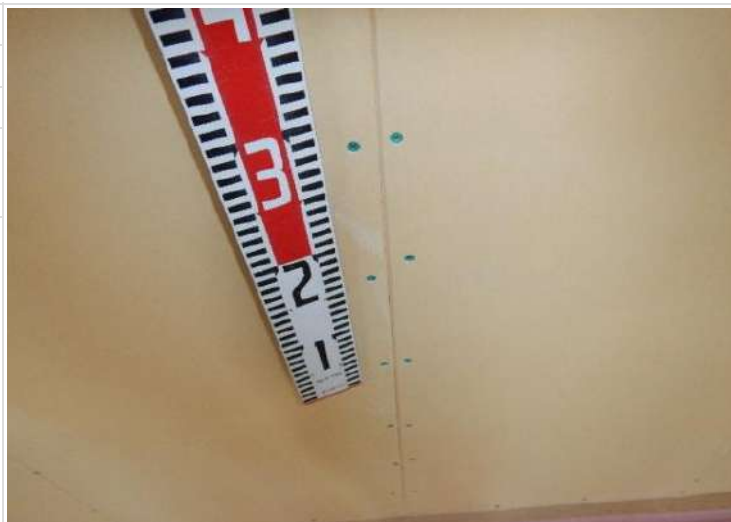
No	1-4-1
検査名	PB検査
検査日	2022年4月18日
検査内容	PB検査時でのチェック（在来） 壁プラスターボード等のビスピッチ②
コメント	設計図書通りの仕様、施工です。

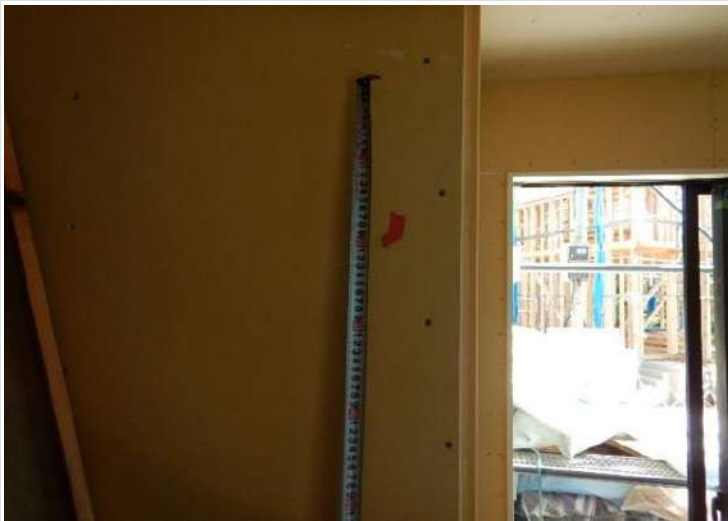
No	1-4-2-1

検査名	PB検査	
検査日	2022年4月18日	
検査内容	PB検査時でのチェック（在来） 壁プラスターボード等のビスピッチ②	
コメント	1-4-2の是正写真です。

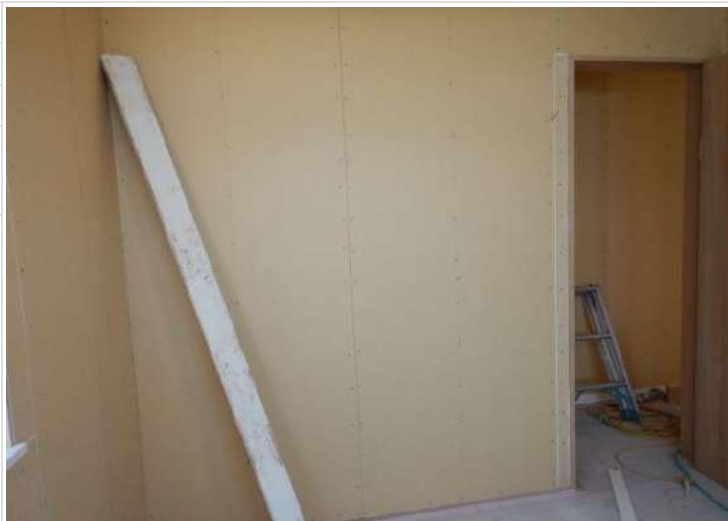
No	1-5-3
検査名	PB検査
検査日	2022年4月18日
検査内容	PB検査時でのチェック（在来） 天井、壁、石膏ボード等の留め付け状態①
コメント	適切で一般的な施工状態です。

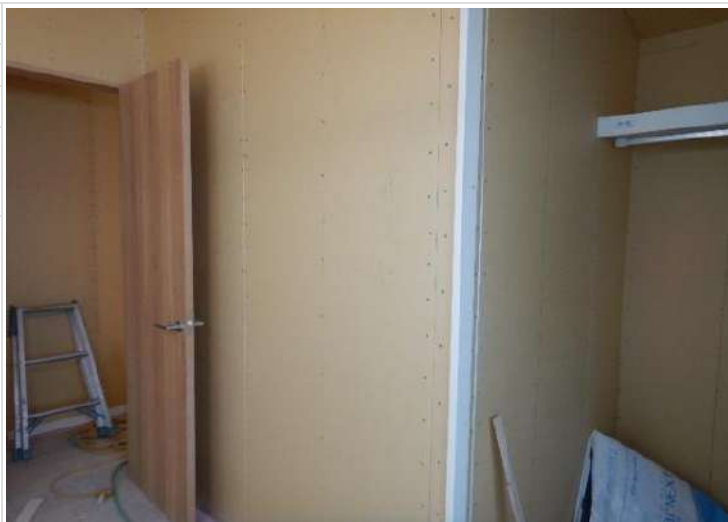
No	1-5-4
検査名	PB検査
検査日	2022年4月18日
検査内容	PB検査時でのチェック（在来） 天井、壁、石膏ボード等の留め付け状態①
コメント	適切で一般的な施工状態です。

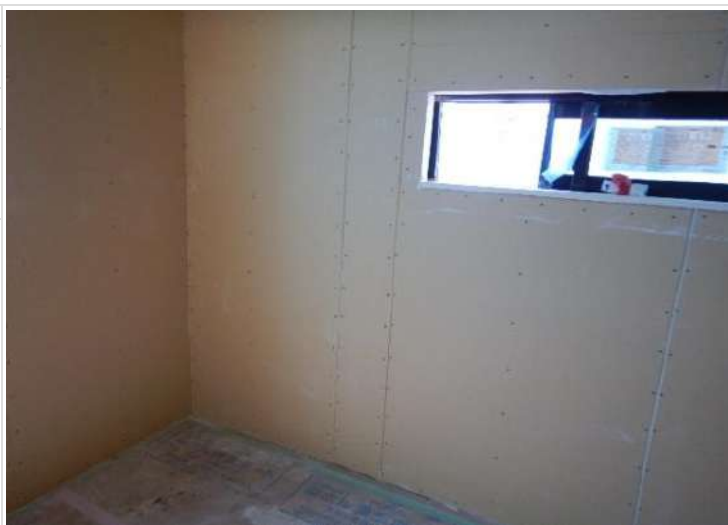
No	1-6-1
検査名	PB検査
検査日	2022年4月18日
検査内容	PB検査時でのチェック（在来） 天井、壁、石膏ボード等の留め付け状態②
コメント	適切で一般的な施工状態です。
